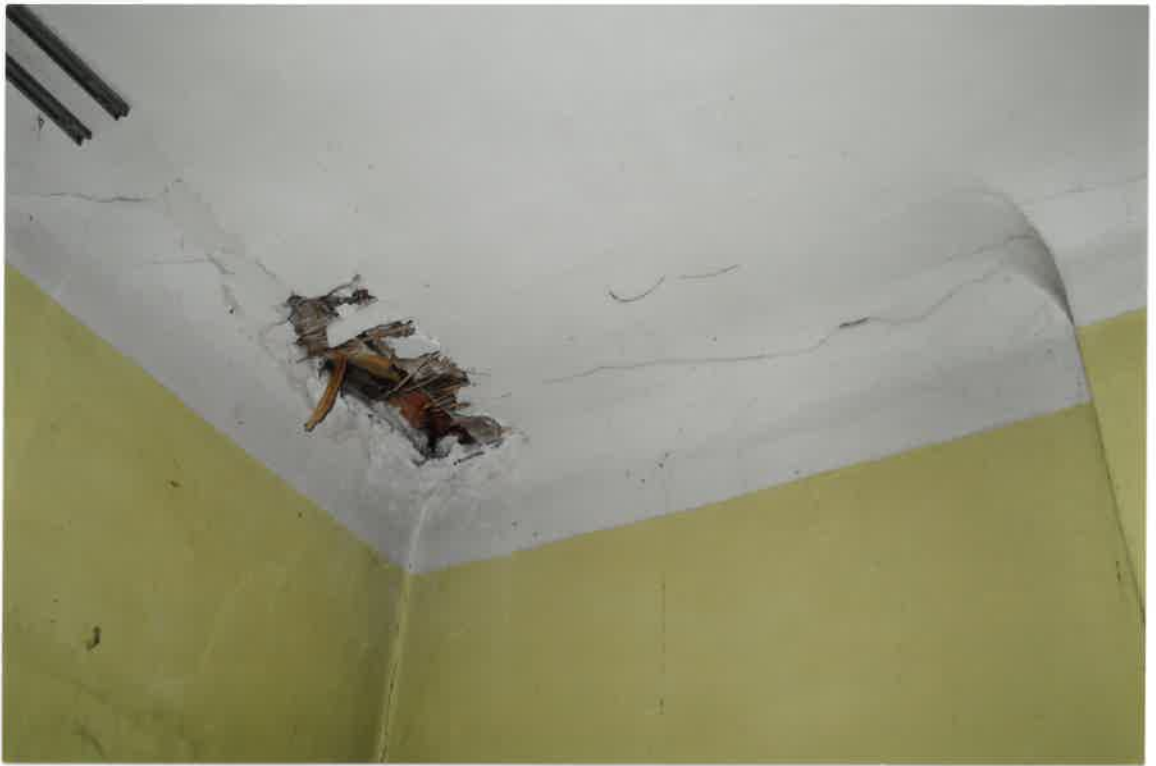
Fot. Nr 1. Spękania i ubytki w lokalu na I piętrze, widoczna trzcina. Zarysowania pod stropem i w narożach na ścianie.

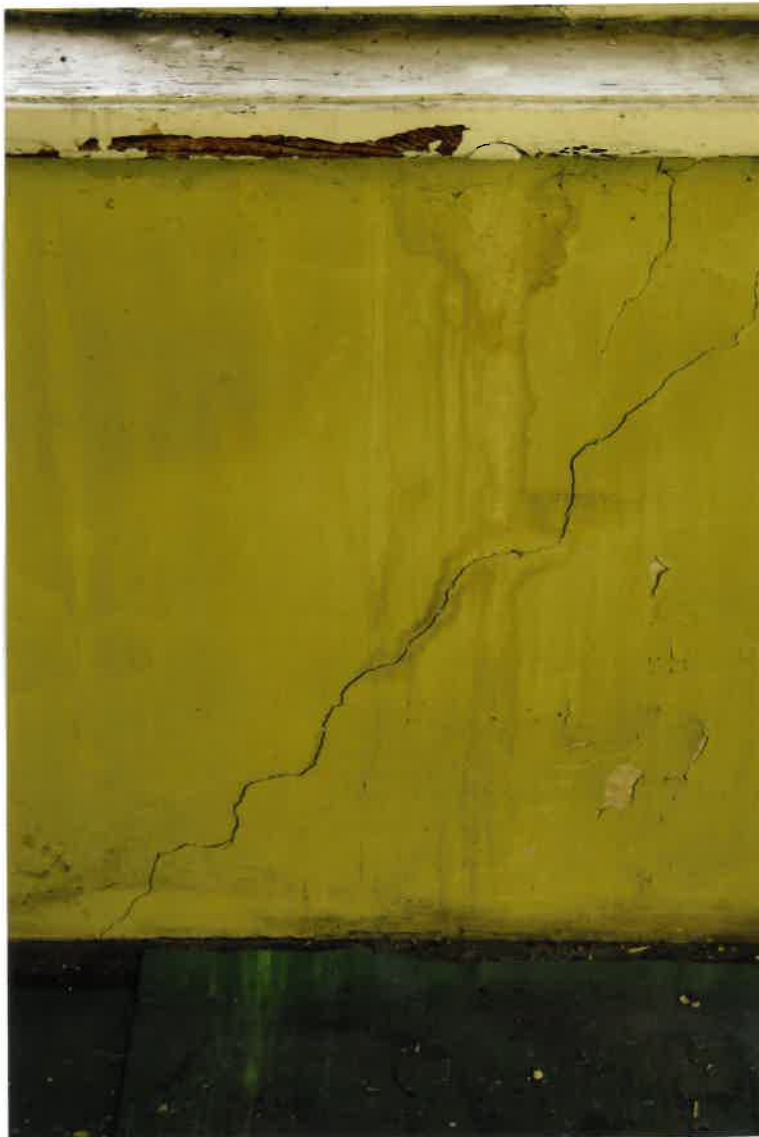
Fot. Nr 2. Pęknięcie ściany

**w lokalu
na I piętrze.**

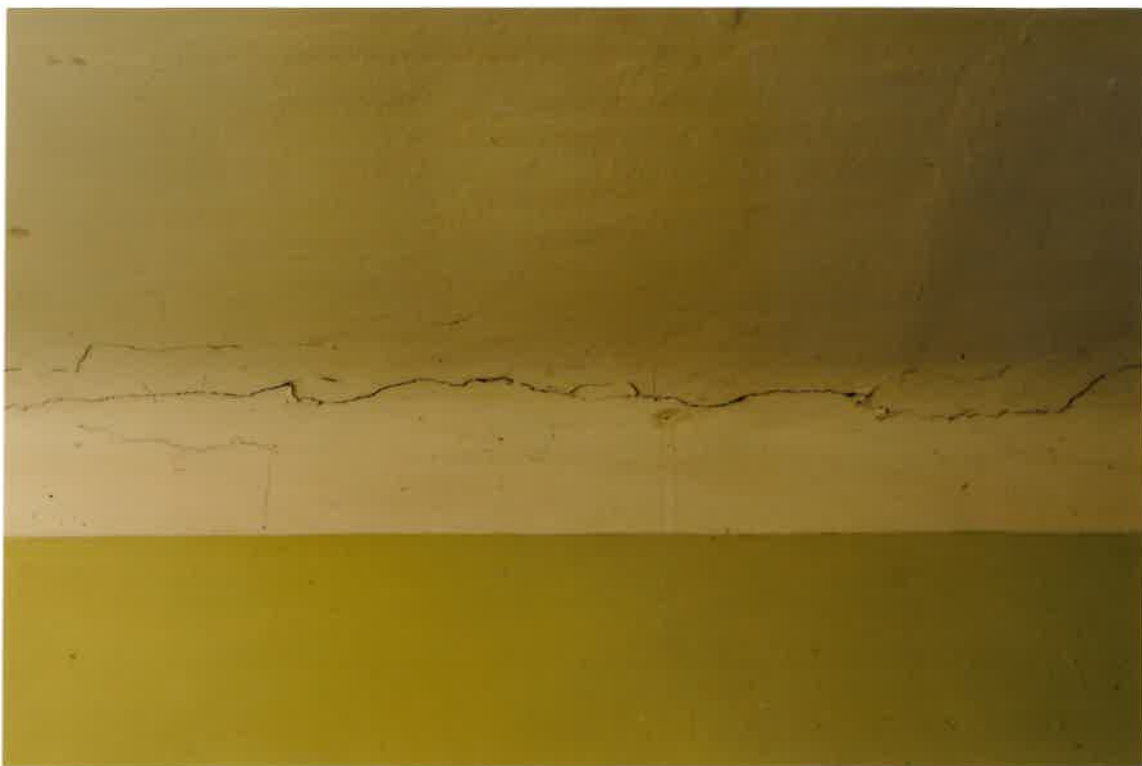
Fot. Nr 3. Pęknięcia tynku w miejscu styku stropu ze ścianą w lokalu na I piętrze.

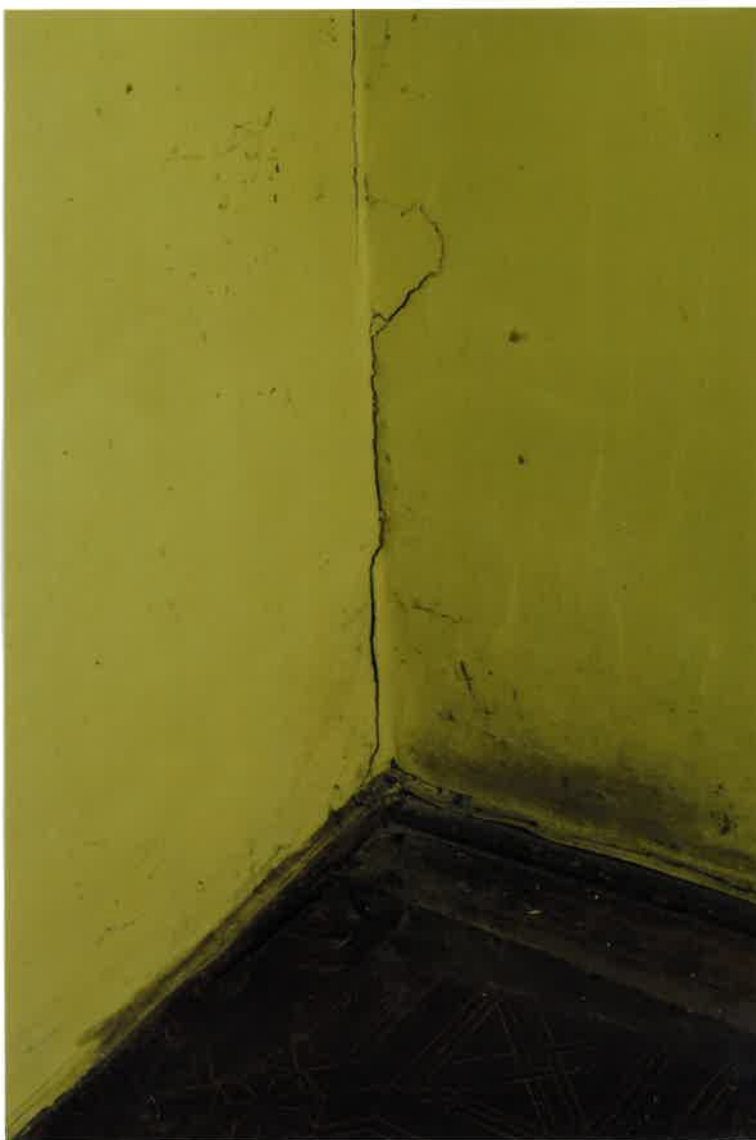
Fot. Nr 4. Pęknięcie ściany w narożniku w lokalu na I piętrze.

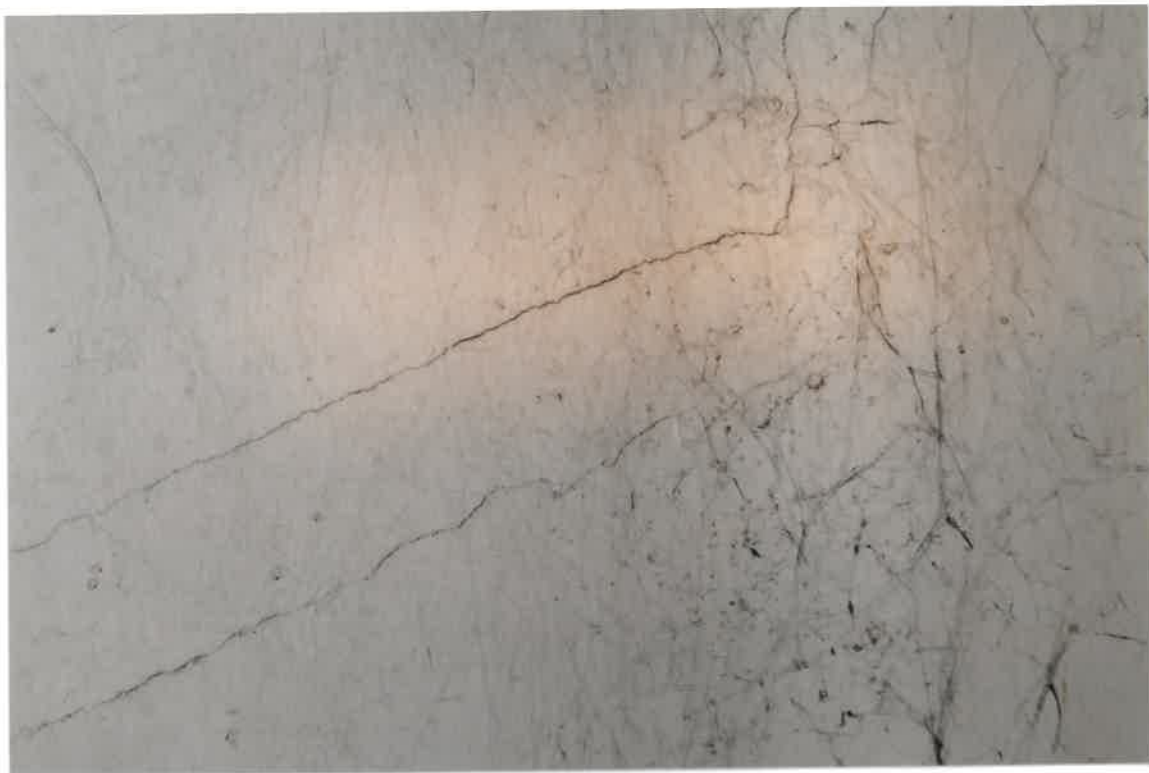
Fot. Nr 5. Pęknięcia na stropie wzdłuż belek w lokalu nr 14 na II piętrze.

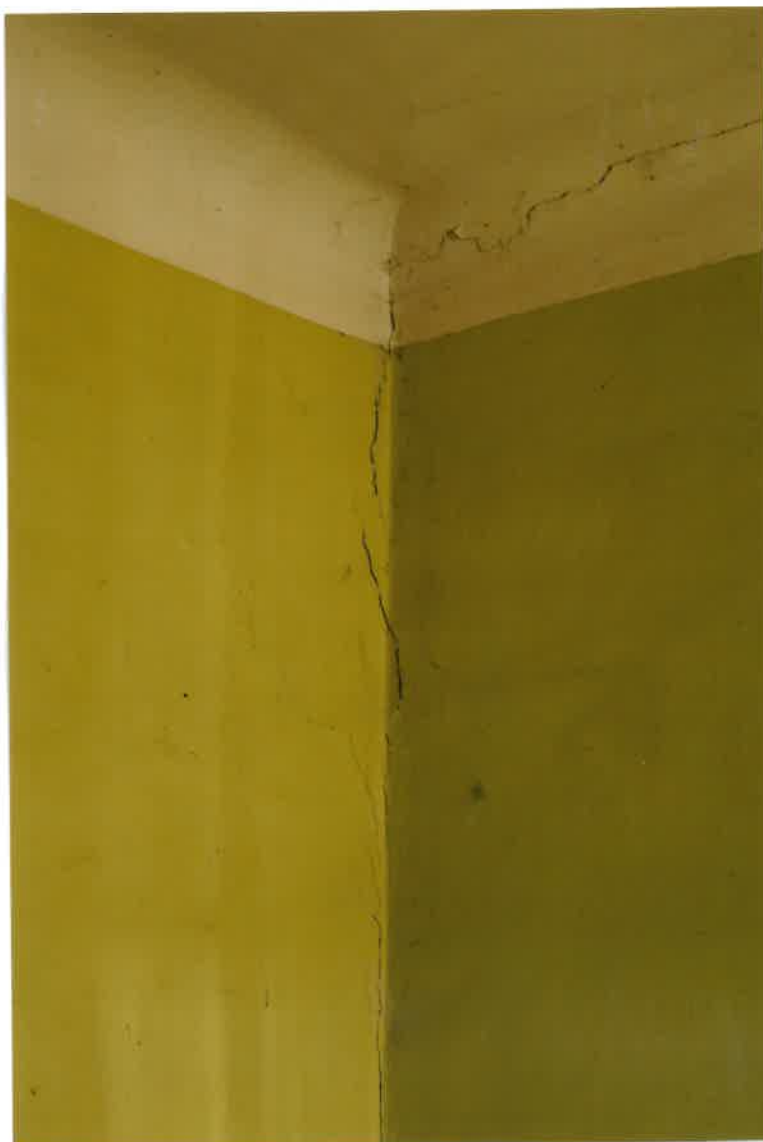
Fot. Nr 6. Pęknięcie ściany w narożniku i pod stropem w lokalu na I piętrze.

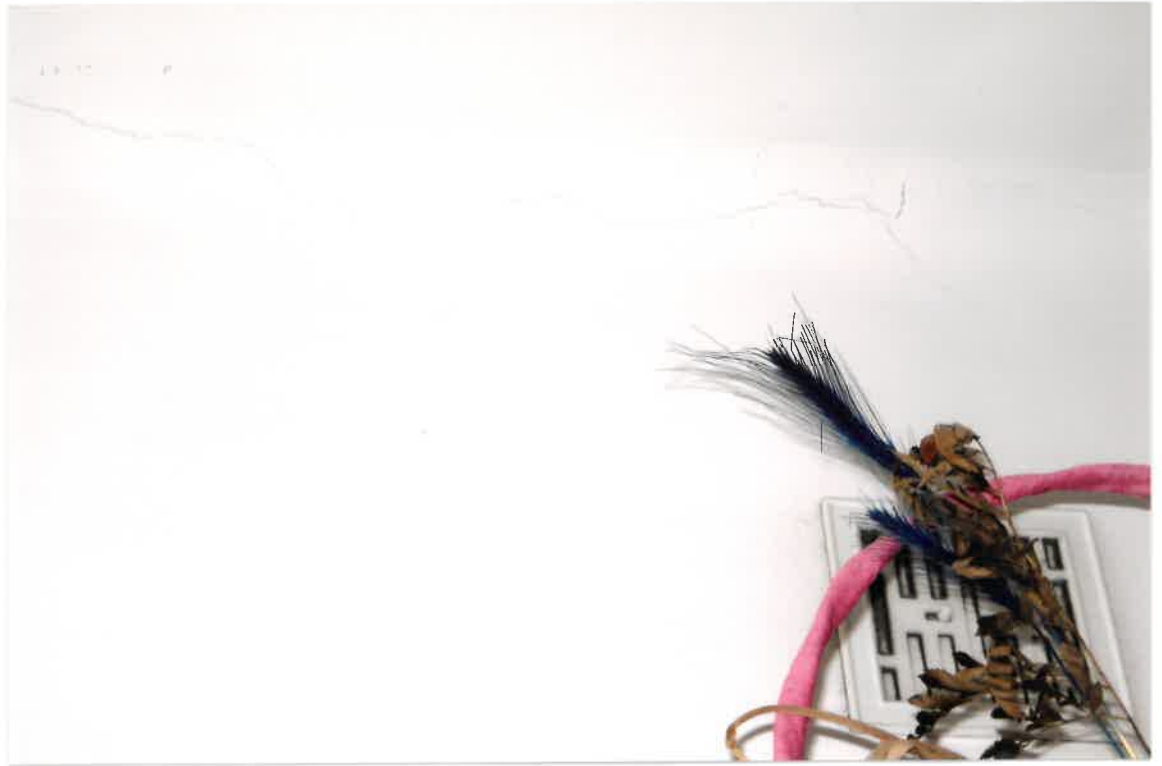
Fot. Nr 7. Pęknięcia pod stropem w lokalu nr 4/5 na parterze.

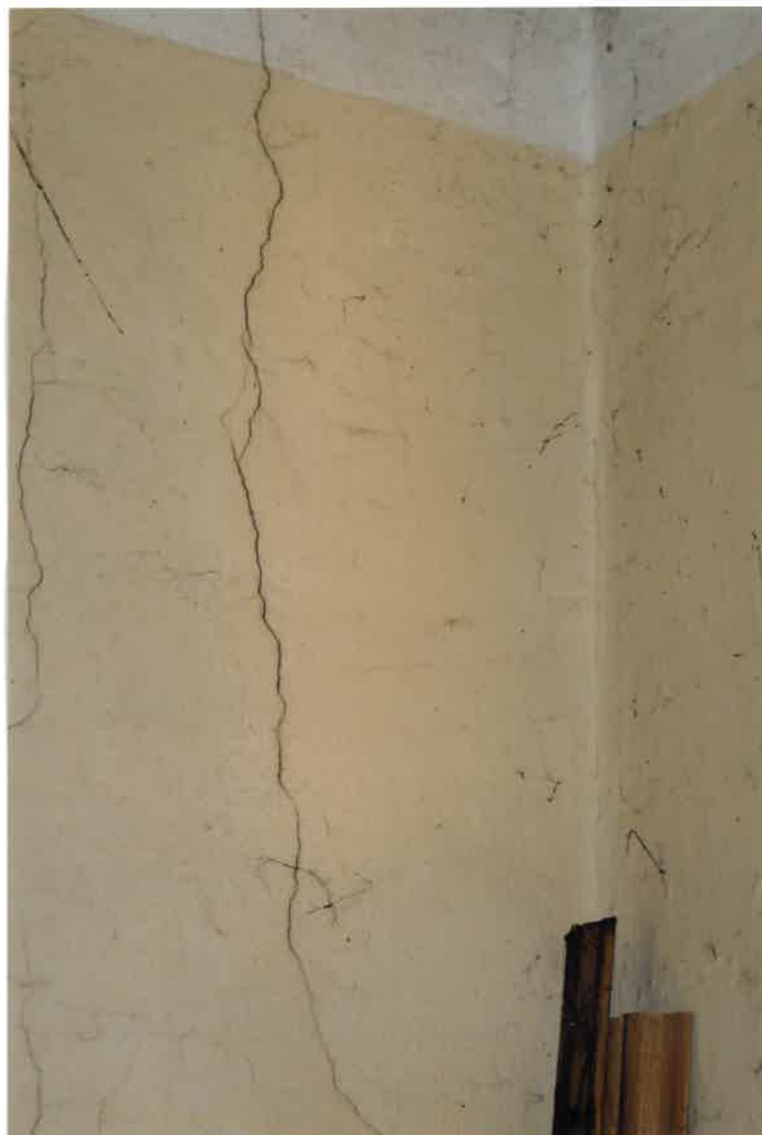
Fot. Nr 8. Pęknięcia ściany w narożniku w lokalu nr 14 na II piętrze.

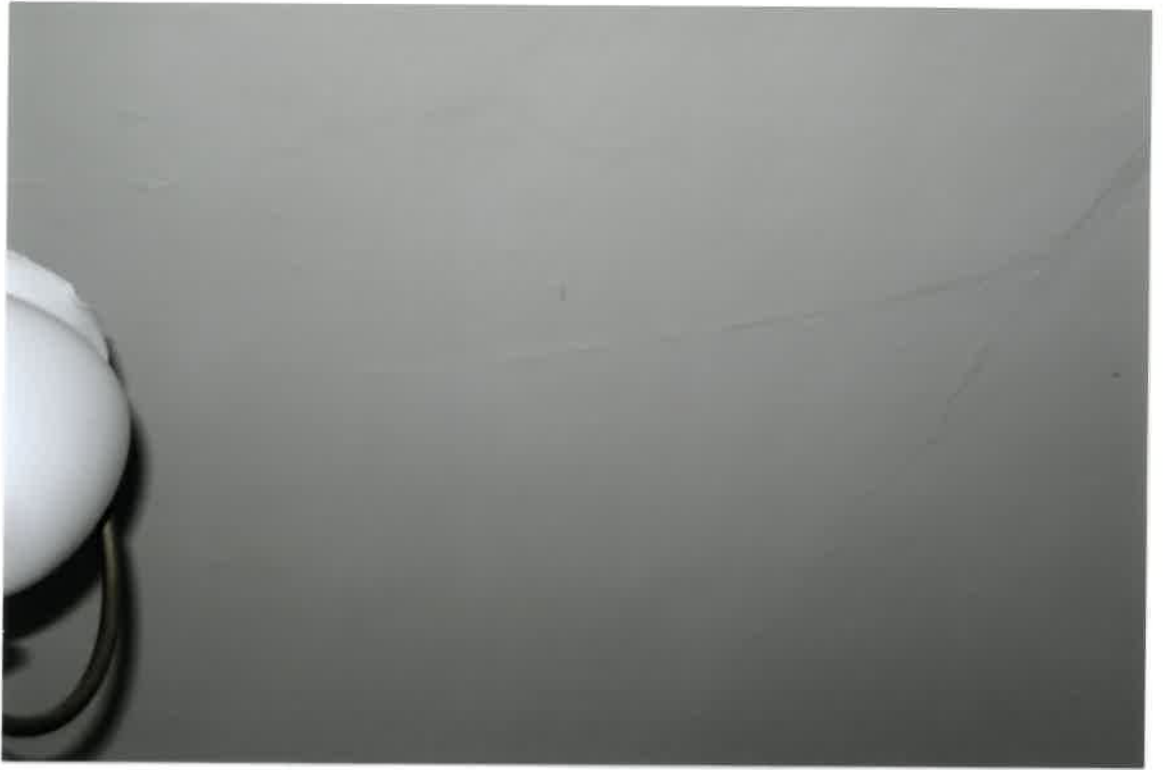
Fot. Nr 9. Pęknięcia na stropie w lokalu nr 4/5 na parterze.

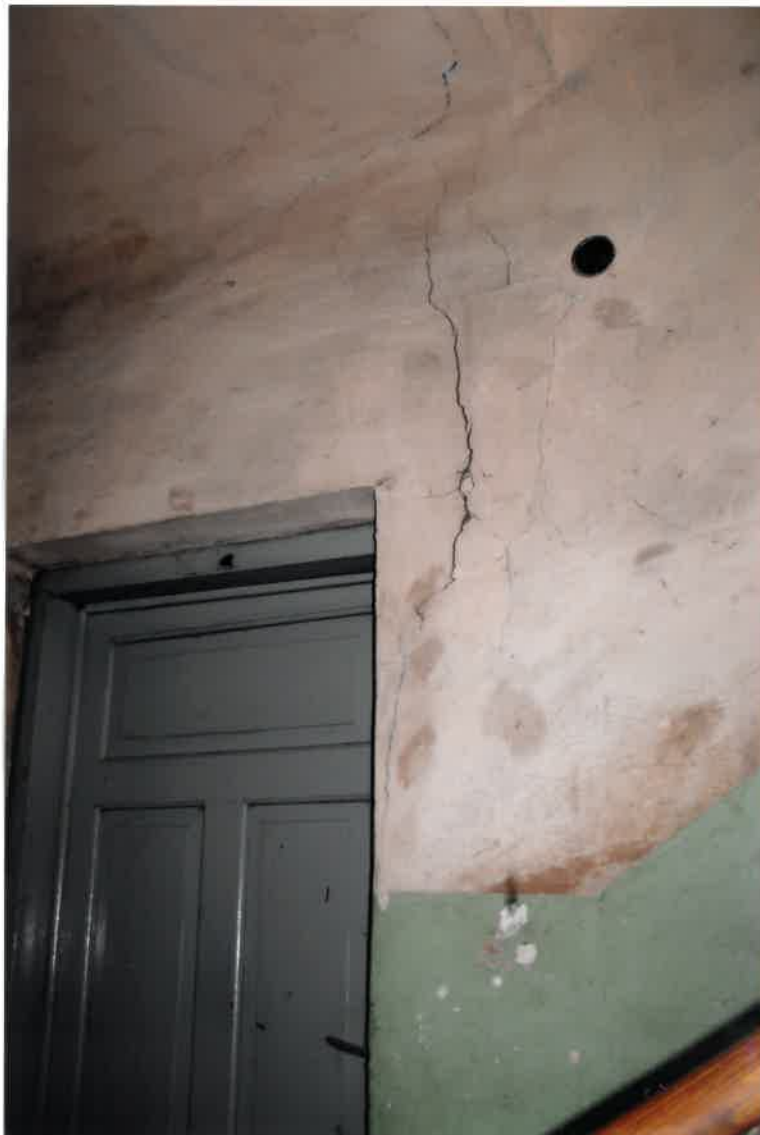
Fot. Nr 10. Pęknięcia ściany na klatce schodowej.

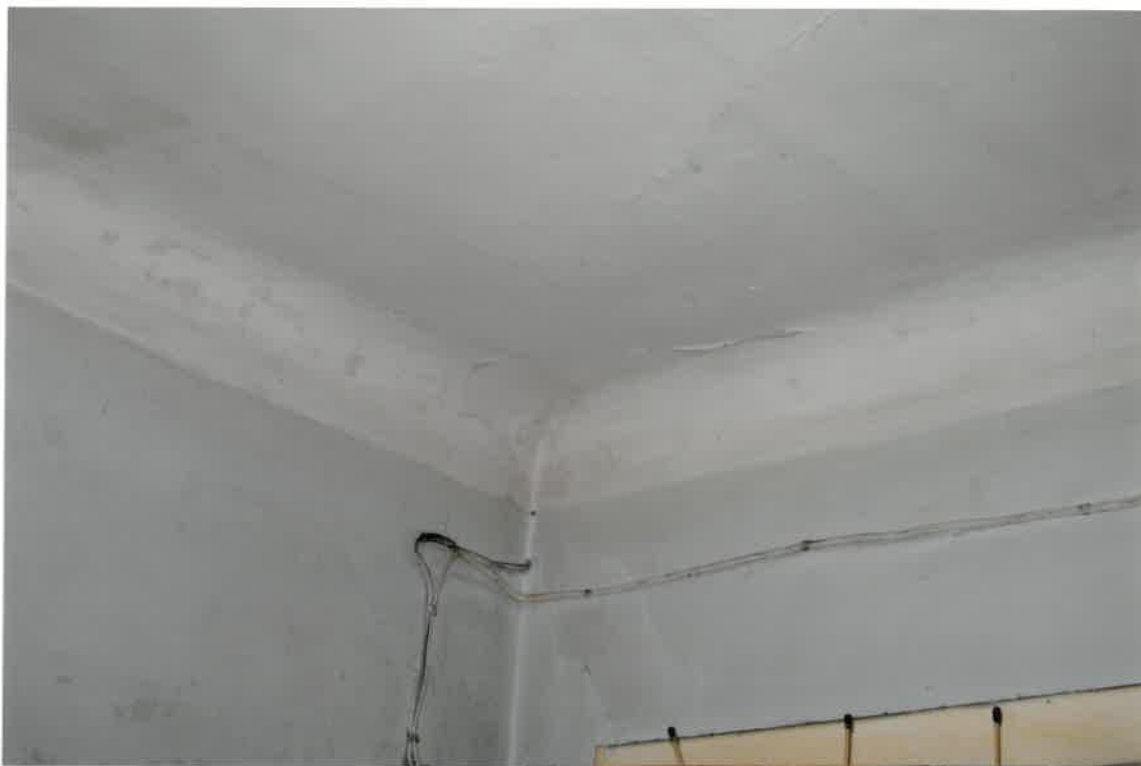
Fot. Nr 11. Pęknięcia na stropie w lokalu nr 4/5 na parterze pomieszczenie przy prześwicie budynku.

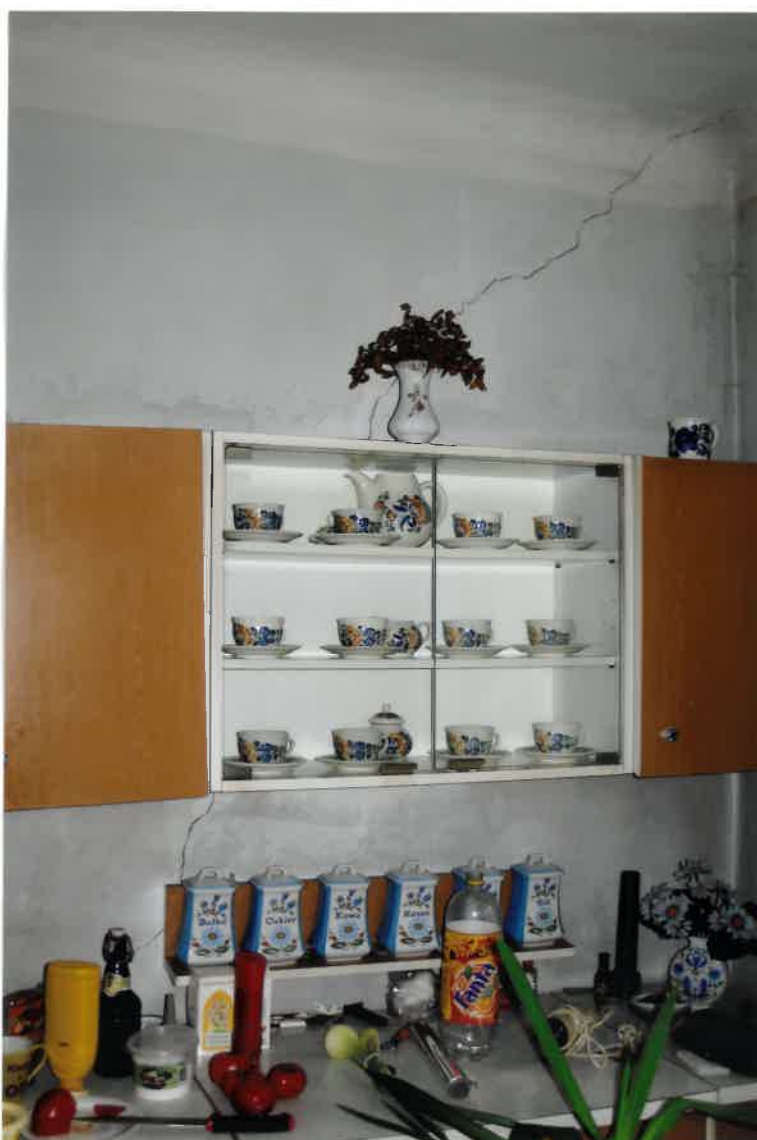
Fot. Nr 12. Pęknięcie ściany w lokalu nr 4/5 na parterze pomieszczenie przy prześwicie budynku.

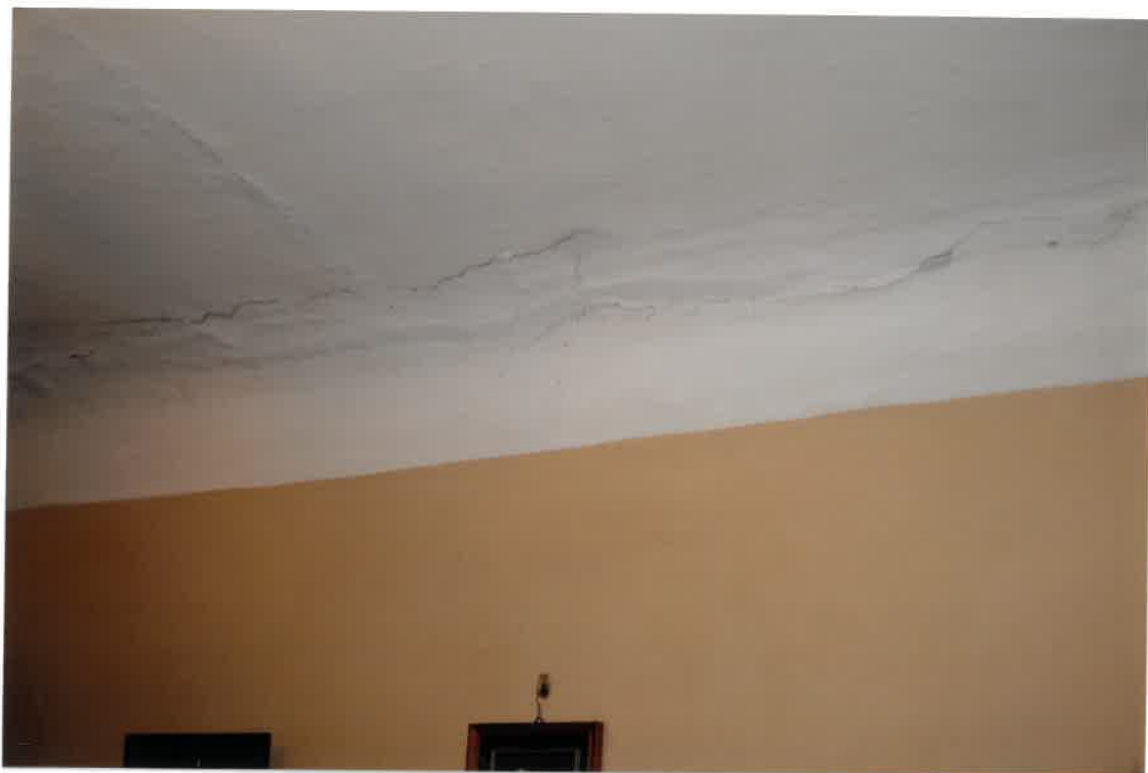
Fot. Nr 13. Pęknięcia na stropie wzdłuż belki stropowej i na styku ściany ze stropem w lokalu nr 4/5 na parterze pomieszczenie przy prześwicie budynku.

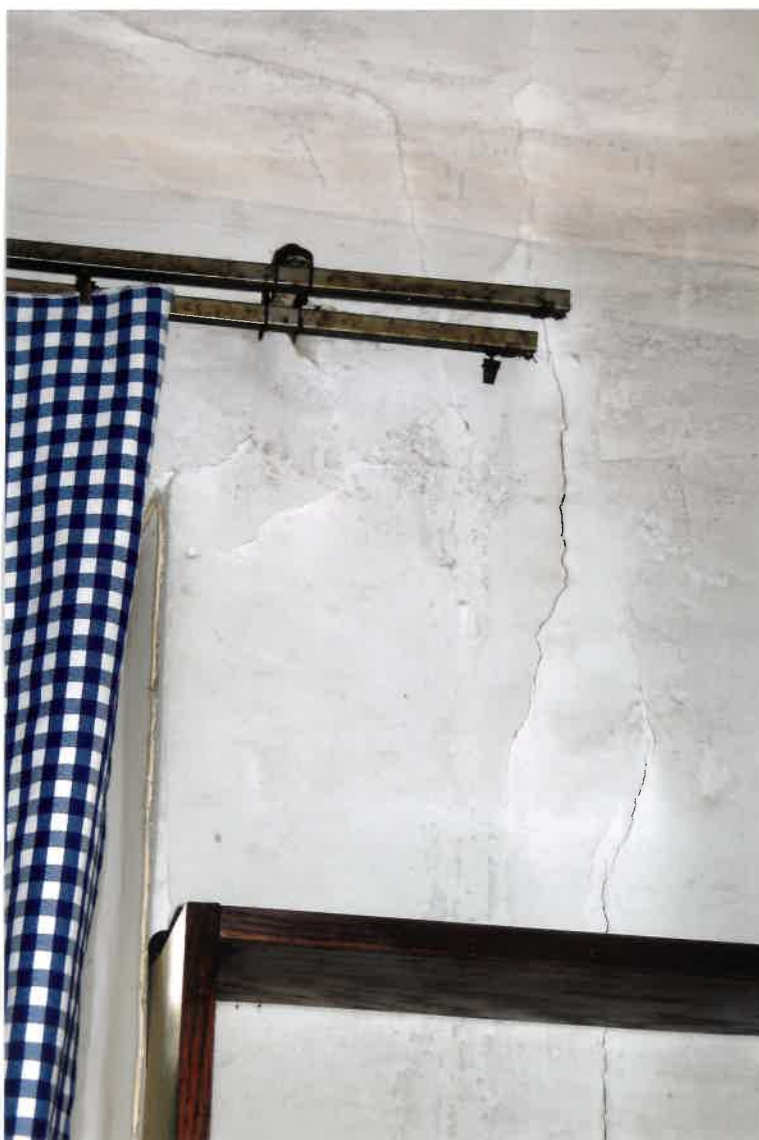
Fot. Nr 14. Pęknięcie ściany w lokalu nr 4/5 na parterze pomieszczenie przy prześwicie budynku.

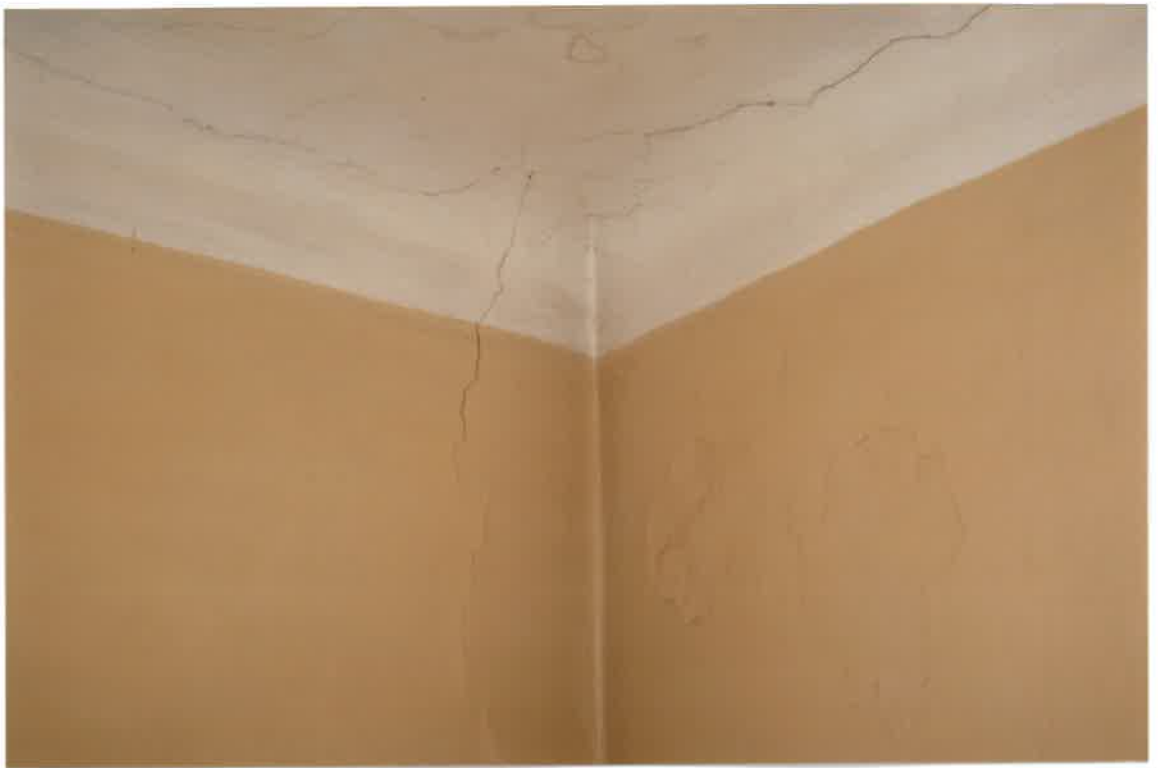
Fot. Nr 15. Pęknięcia na stropie i na ścianie w lokalu nr 4/5 na parterze pomieszczenie przy prześwicie budynku.

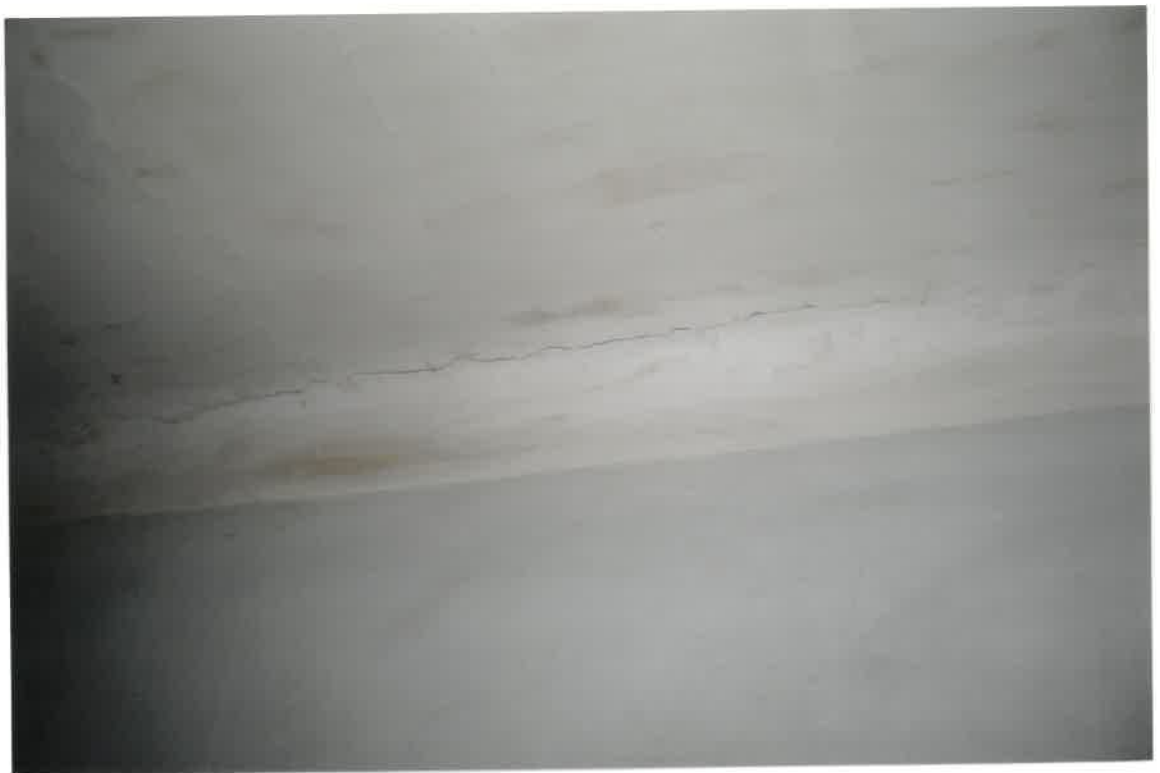
Fot. Nr 16. Pęknięcia na styku stropu ze ścianą w lokalu nr 4/5 na parterze pomieszczenie przy prześwicie budynku.

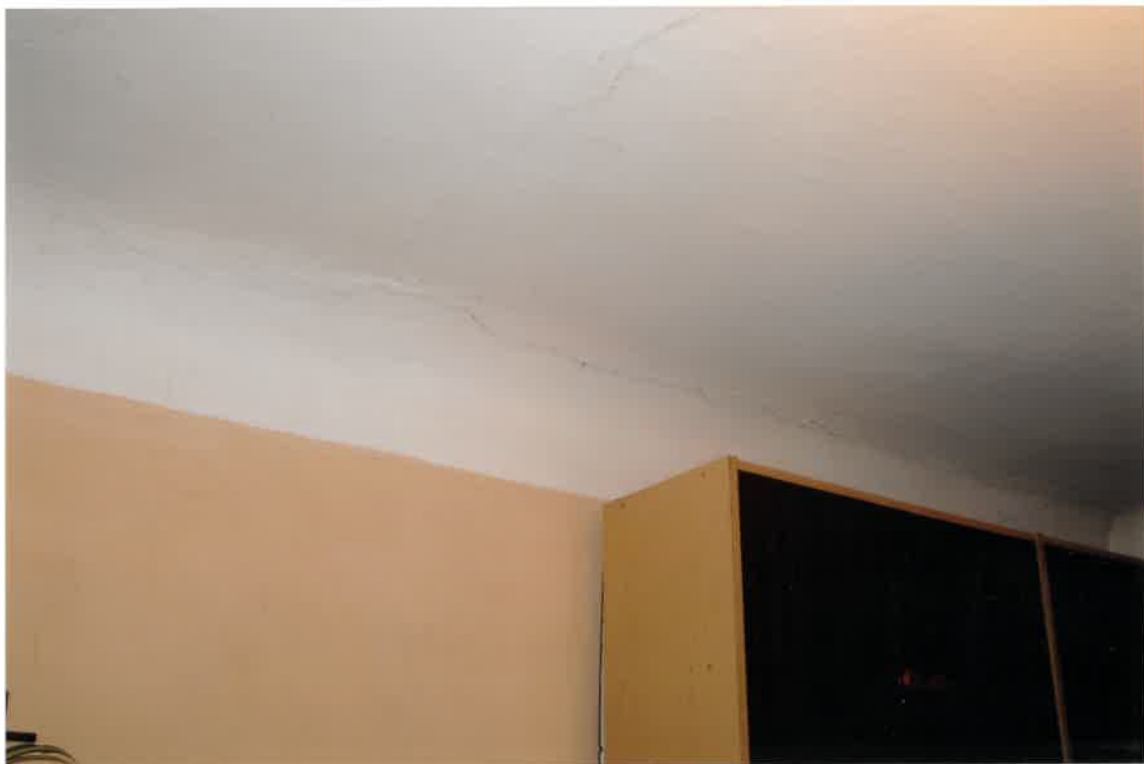
Fot. Nr 17. Pęknięcia na stropie wzdłuż belki stropowej i w miejscu styku ściany ze stropem w lokalu nr 4/5 na parterze.

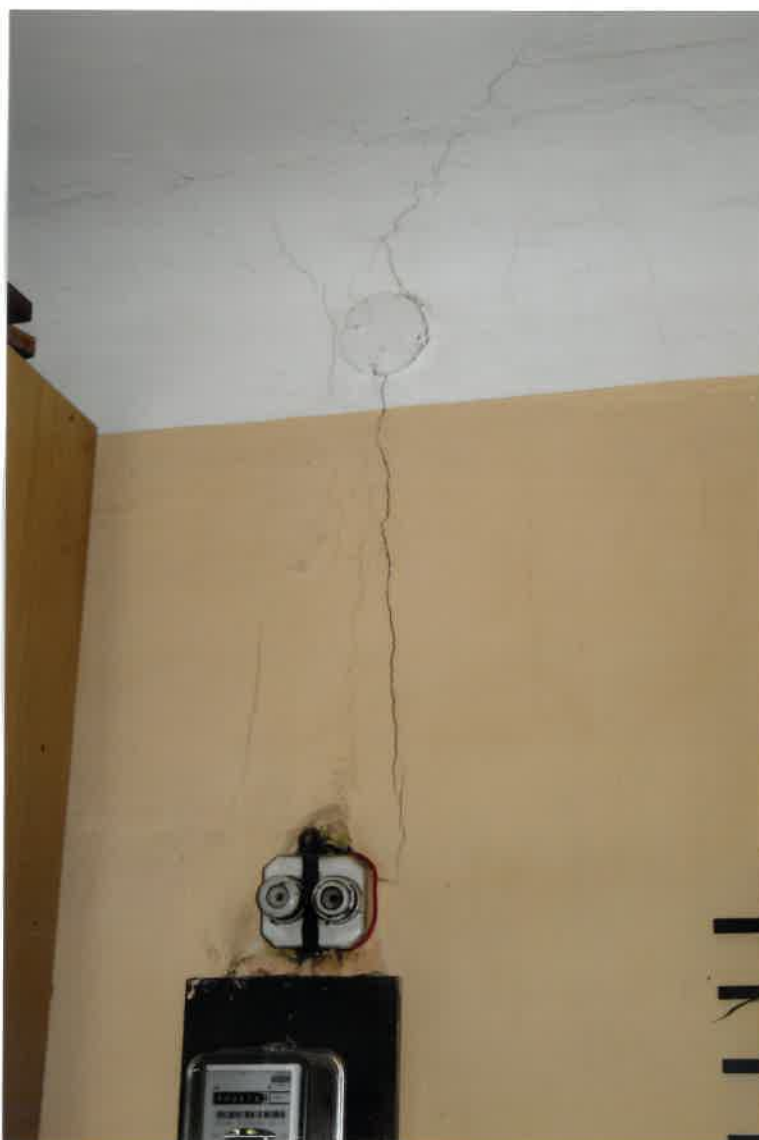
Fot. Nr 18. Pęknięcie ściany w lokalu nr 4/5 na parterze.

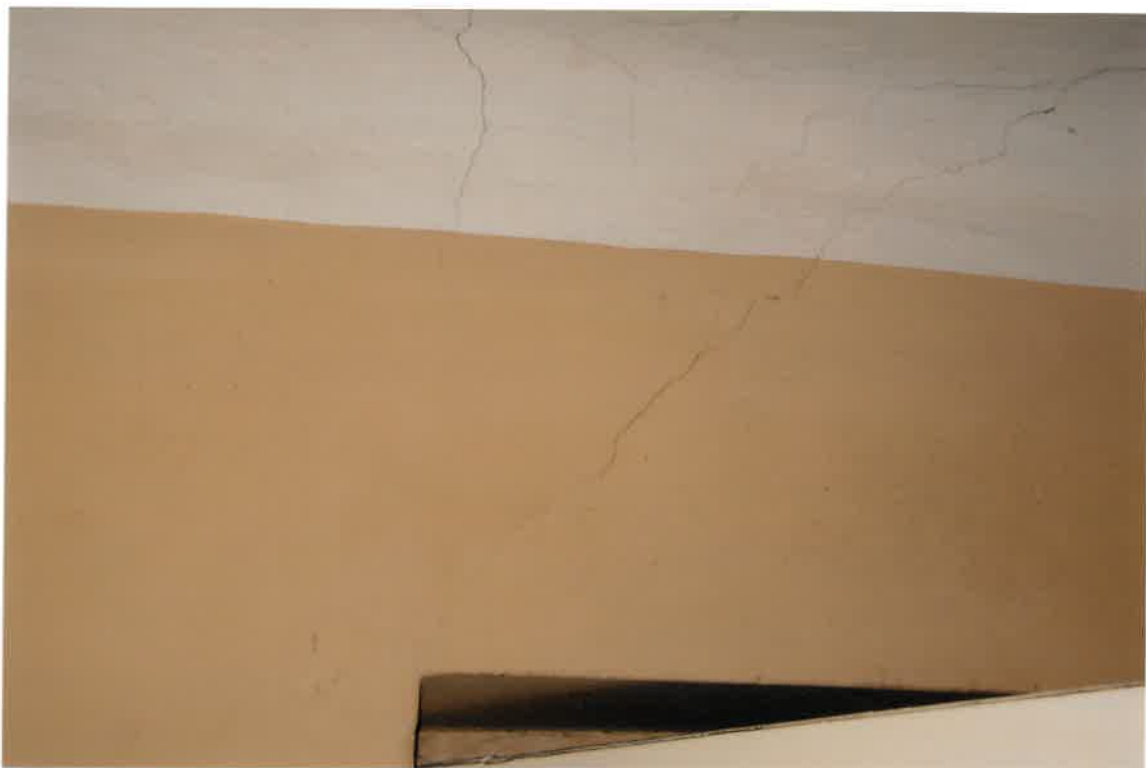
Fot. Nr 19. Pęknięcia na stropie i ścianie w lokalu nr 4/5 na parterze.

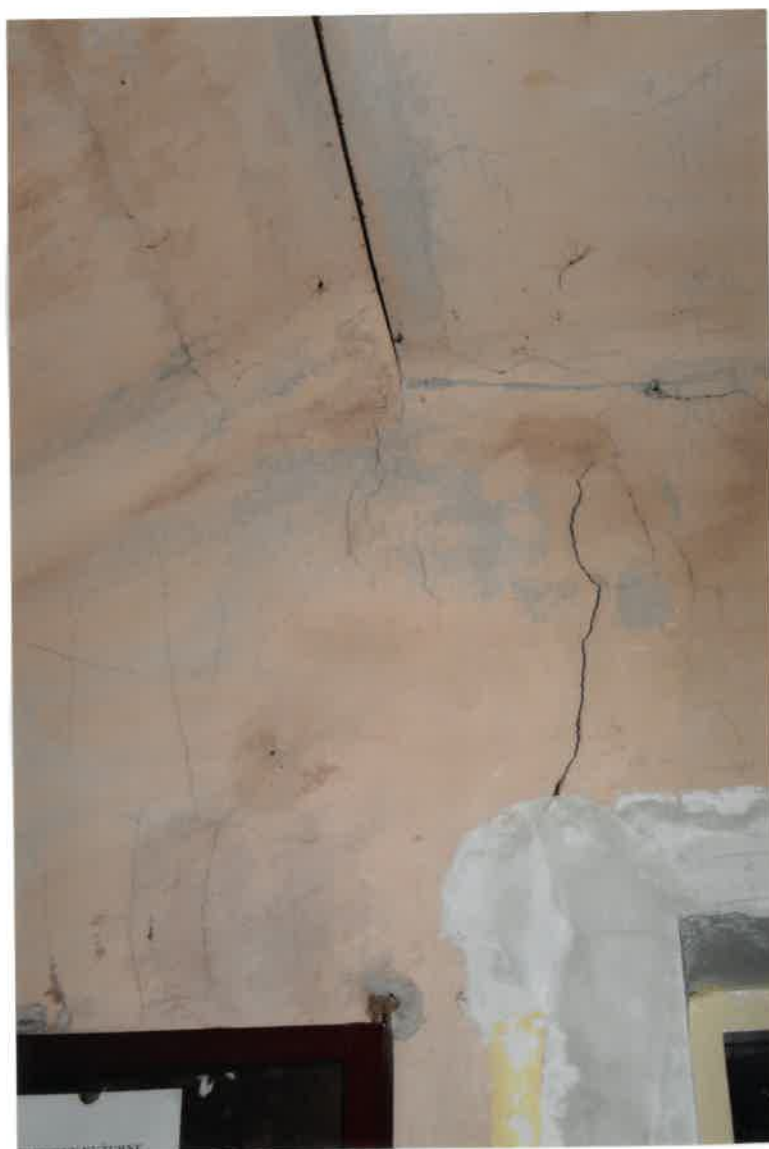
Fot. Nr 20. Pęknięcie ściany na klatce schodowej.

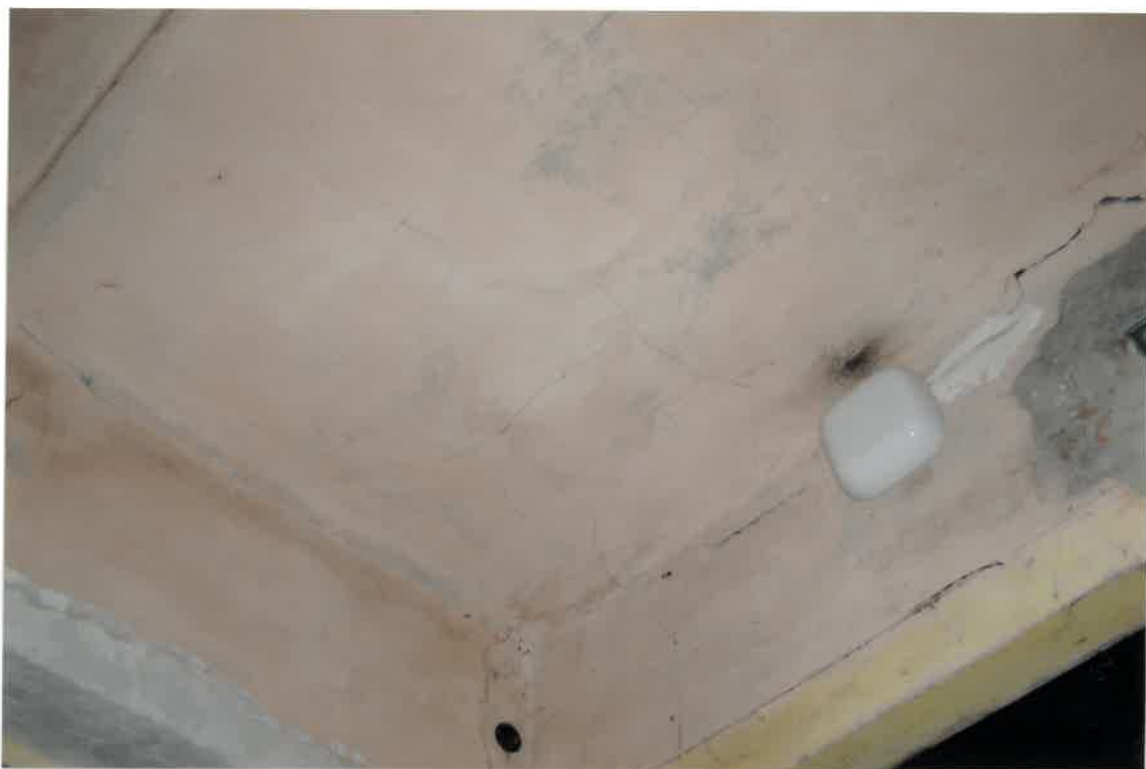
Fot. Nr 21. Pęknięcia na stropie i ścianie na klatce schodowej na parterze.

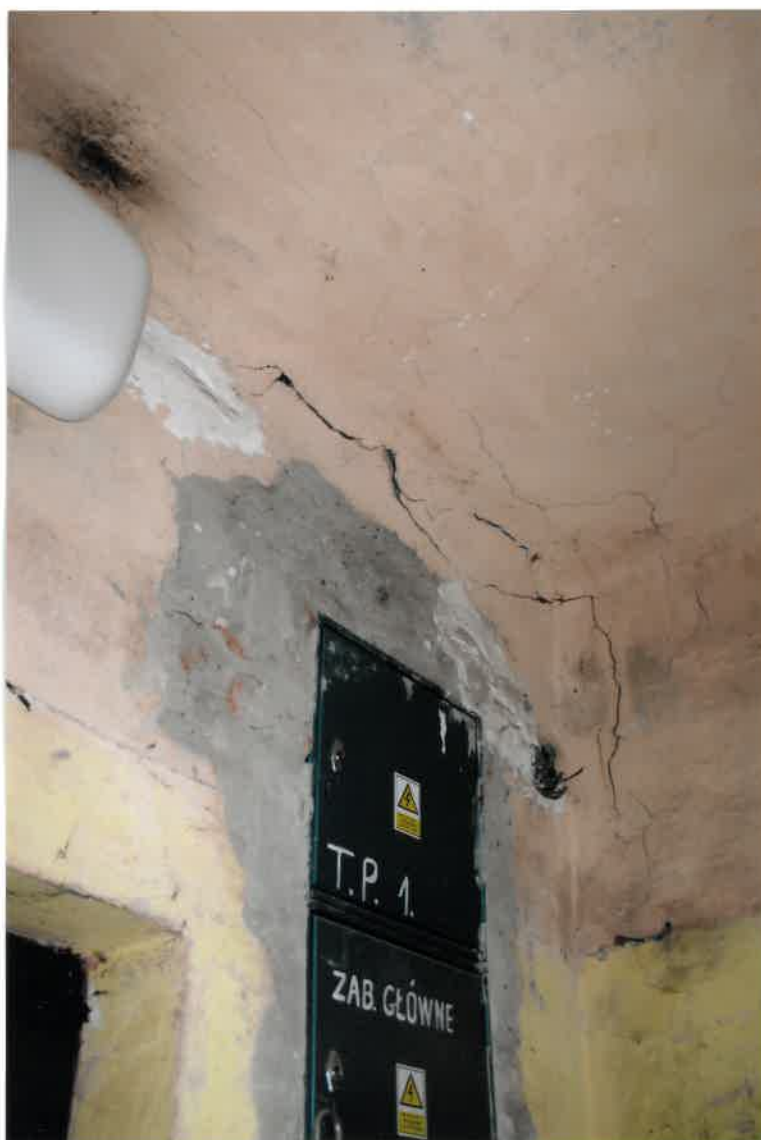
Fot. Nr 22. Pęknięcie ściany i stropu na klatce schodowej.

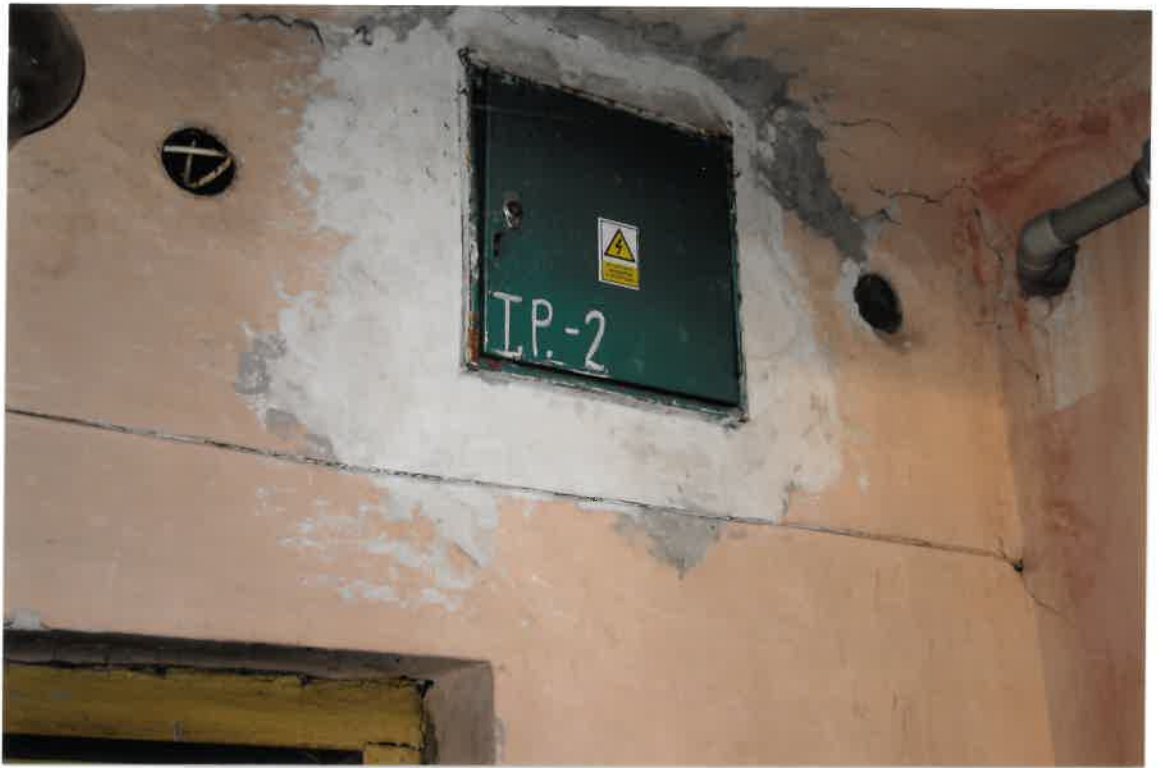
Fot. Nr 23. Pęknięcia na stropie i ścianie na klatce schodowej.

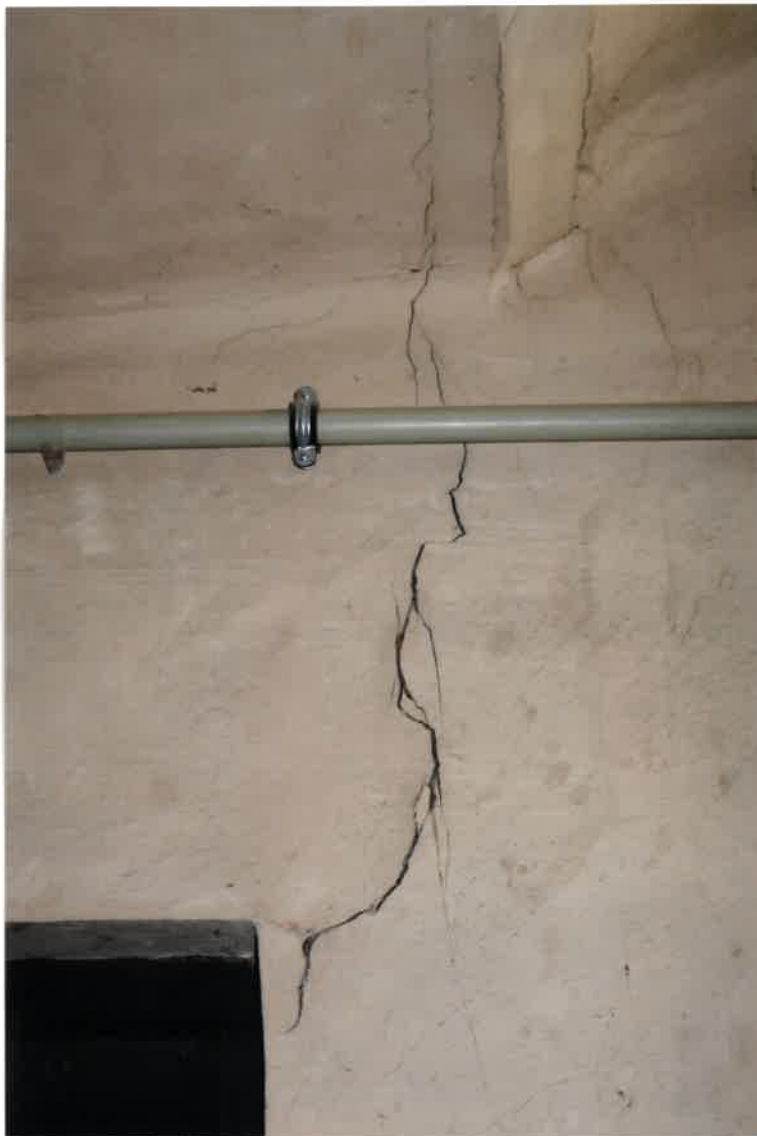
Fot. Nr 24. Pęknięcie ściany na styku ze stropem na klatce schodowej.

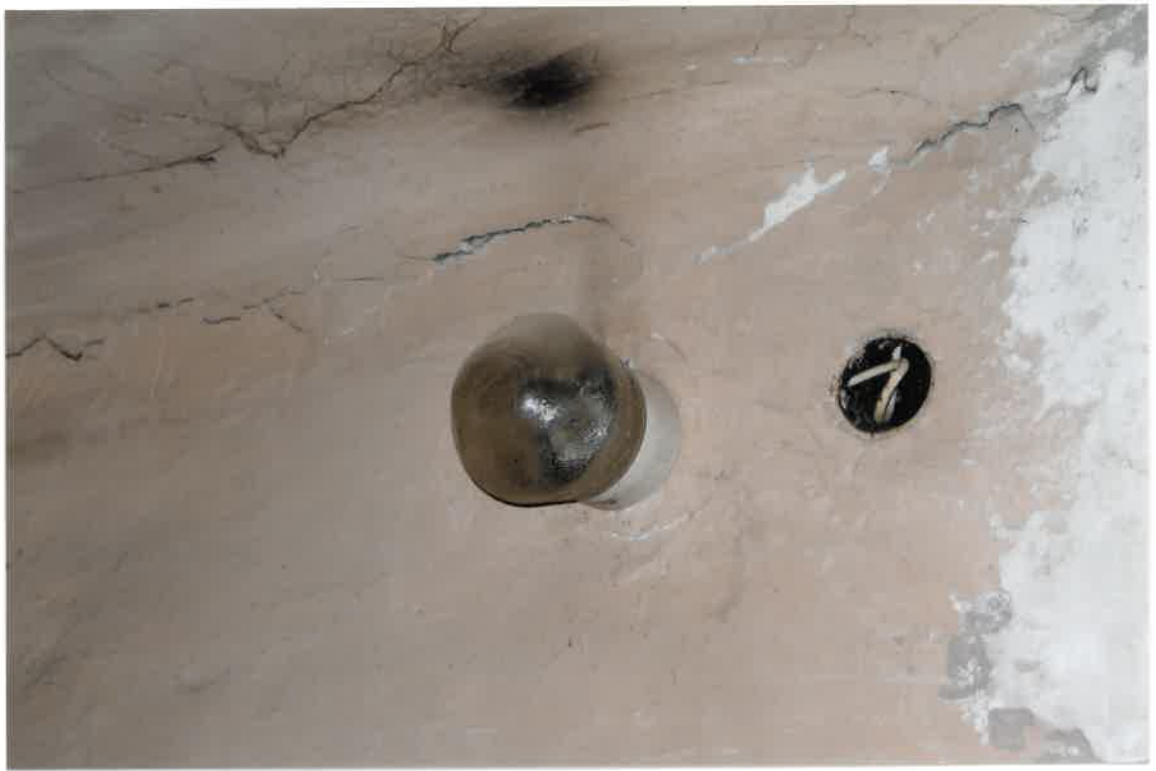
Fot. Nr 25. Pęknięcia ścian pod stropem na klatce schodowej.

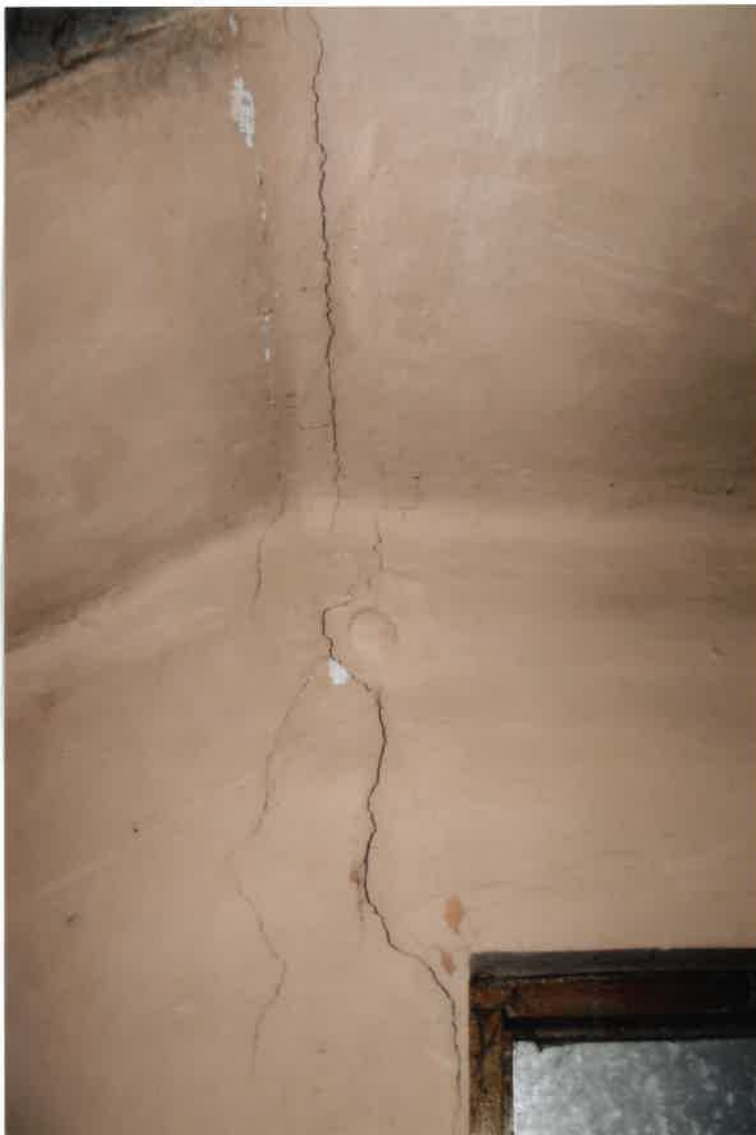
Fot. Nr 26. Pęknięcie ściany i stropu na klatce schodowej.
