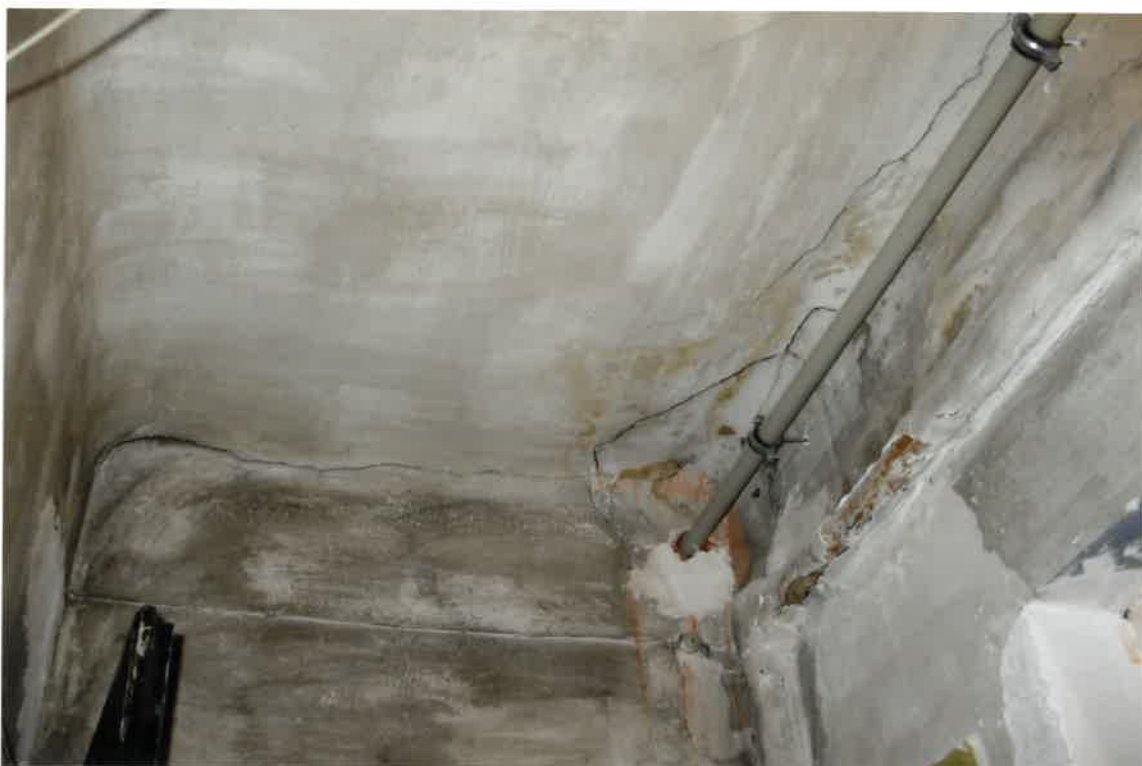
Fot. Nr 27. Pęknięcia stropu na klatce schodowej na styku ze ścianą.

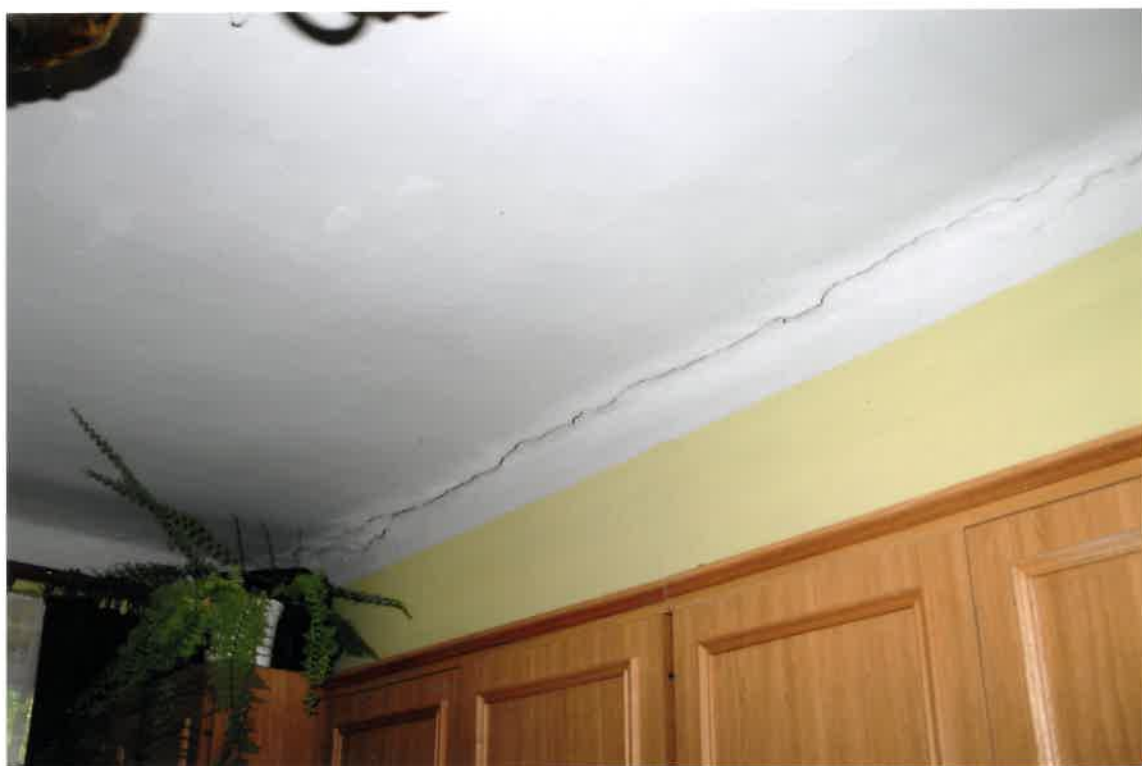
Fot. Nr 28. Pęknięcia na styku stropu ze ścianą w lokalu nr 9 na I piętrze.

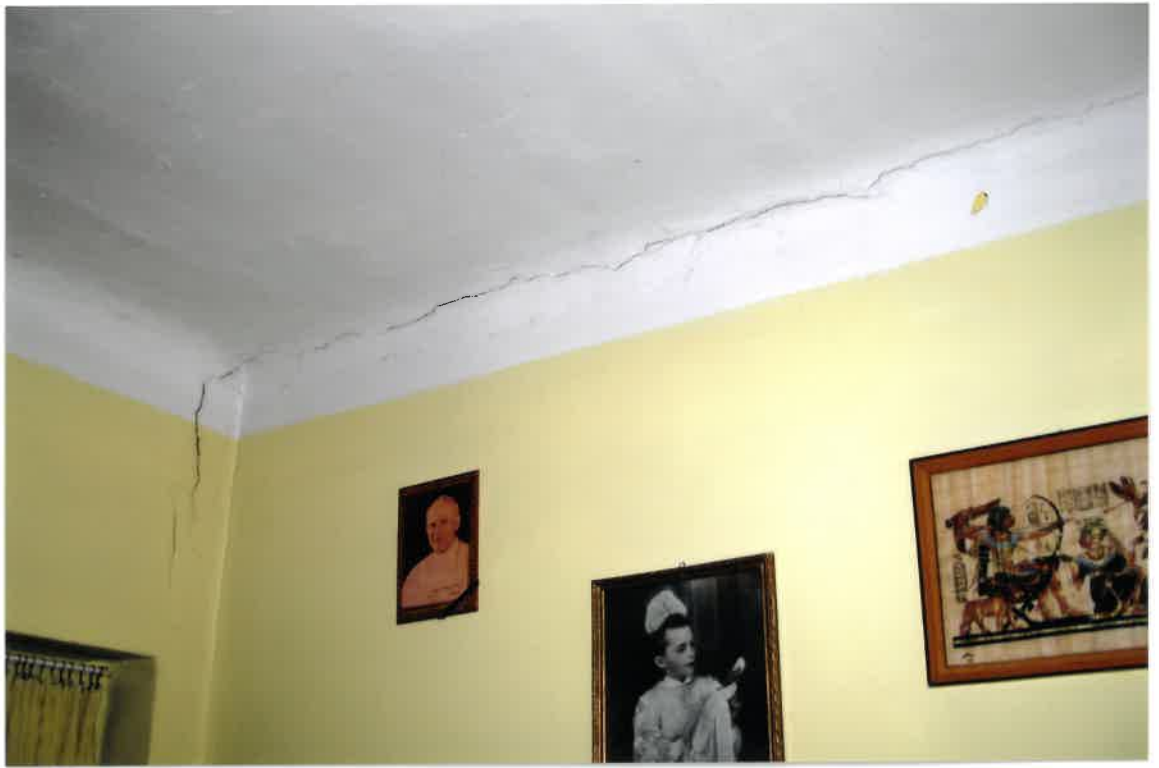
Fot. Nr 29. Pęknięcia stropu łączące się z pęknięciem ściany w lokalu nr 9 na I piętrze.

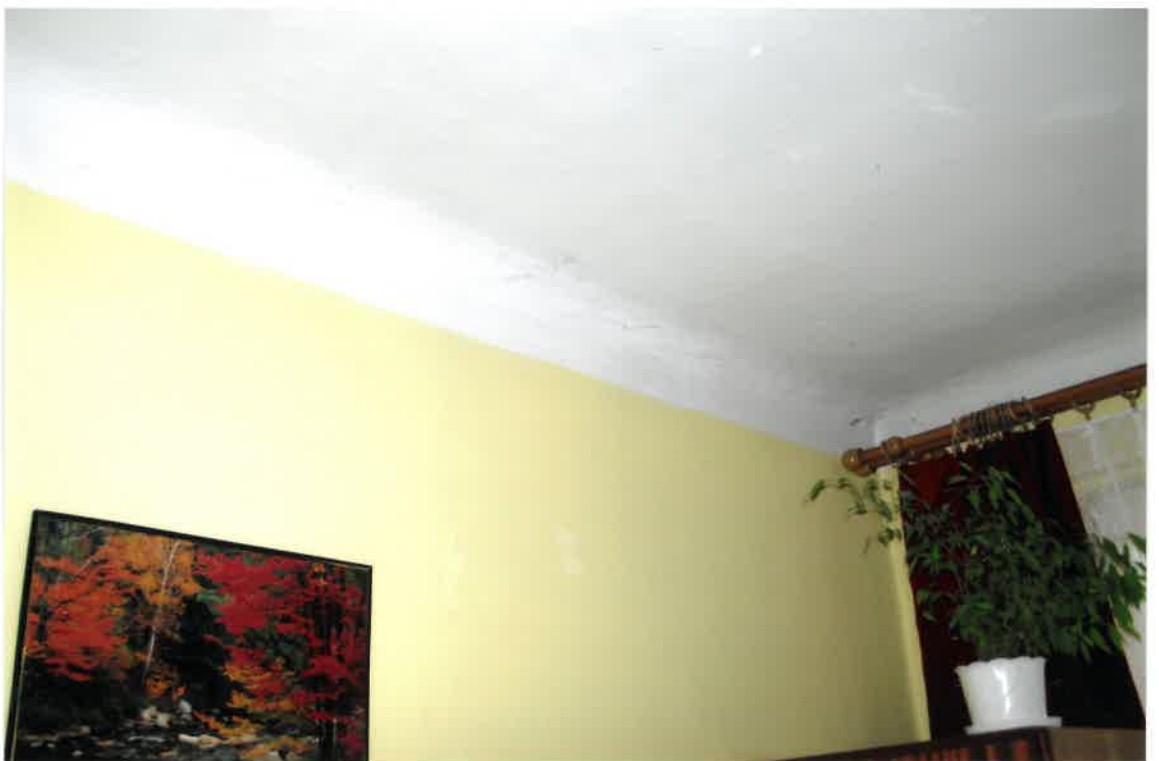
Fot. Nr 30. Pęknięcia na styku stropu ze ścianą w lokalu nr 9 na I piętrze.

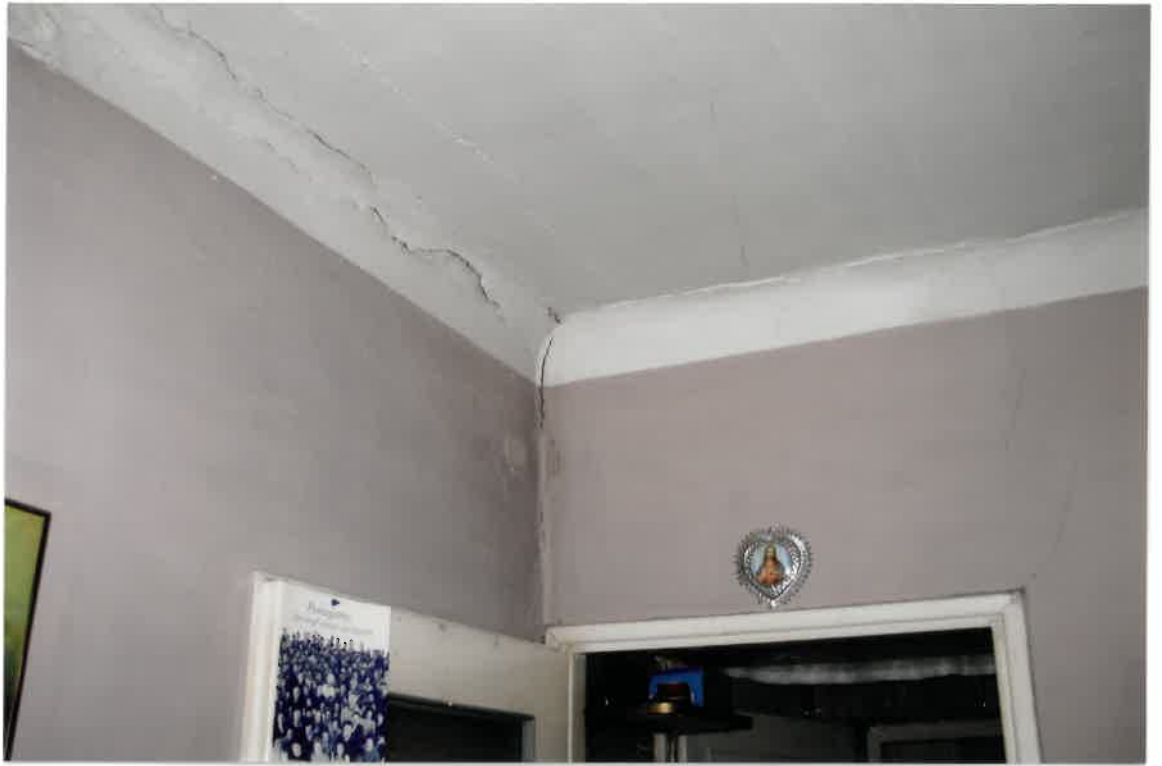
Fot. Nr 31. Pęknięcia w miejscu styku stropu i ściany w lokalu nr 9 na I piętrze.

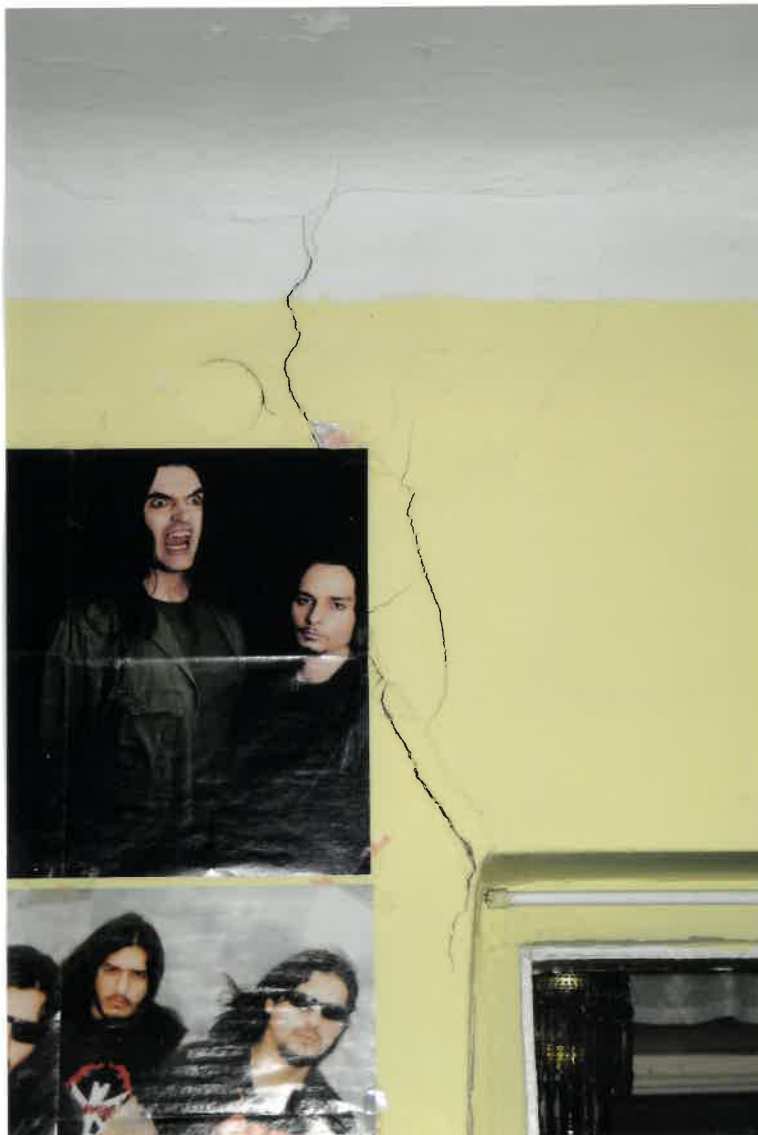
Fot. Nr 32. Pęknięcie ściany lokalu nr 9 na I piętrze.

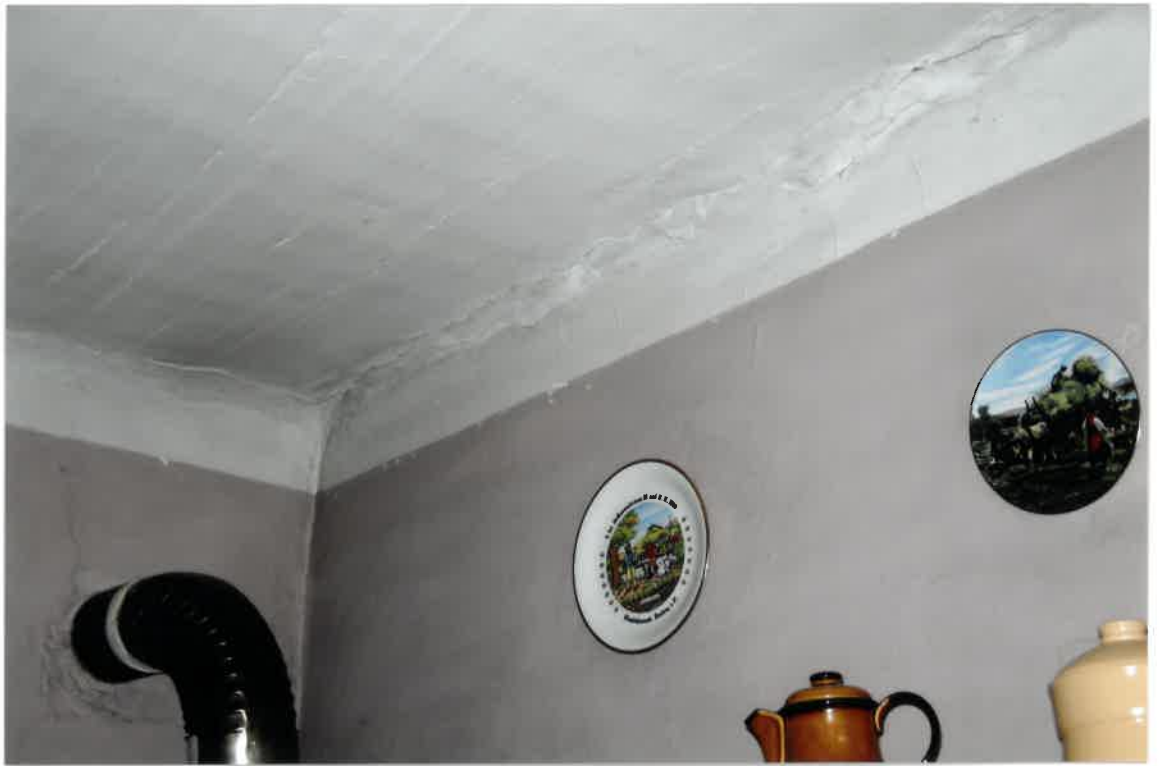
Fot. Nr 33. Pęknięcia w miejscu styku stropu i ściany w lokalu nr 9 na I piętrze.

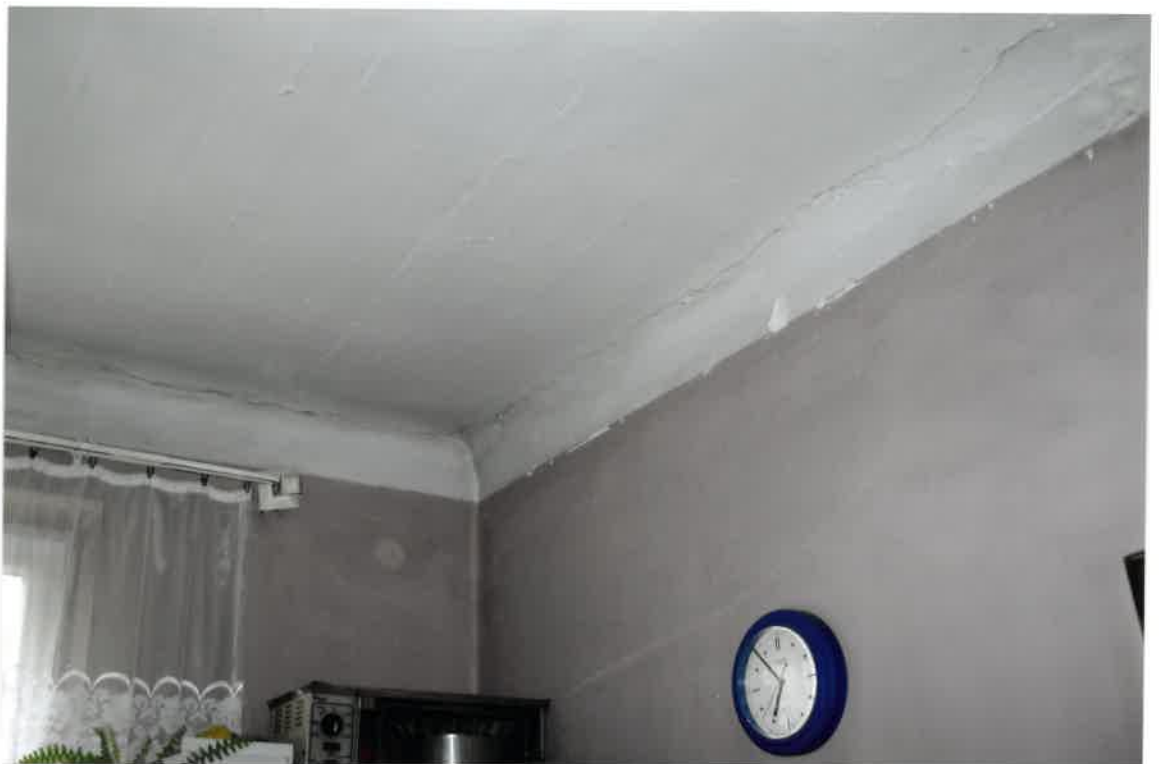
Fot. Nr 34. Pęknięcia na styku stropu ze ścianą w lokalu nr 9 na I piętrze.

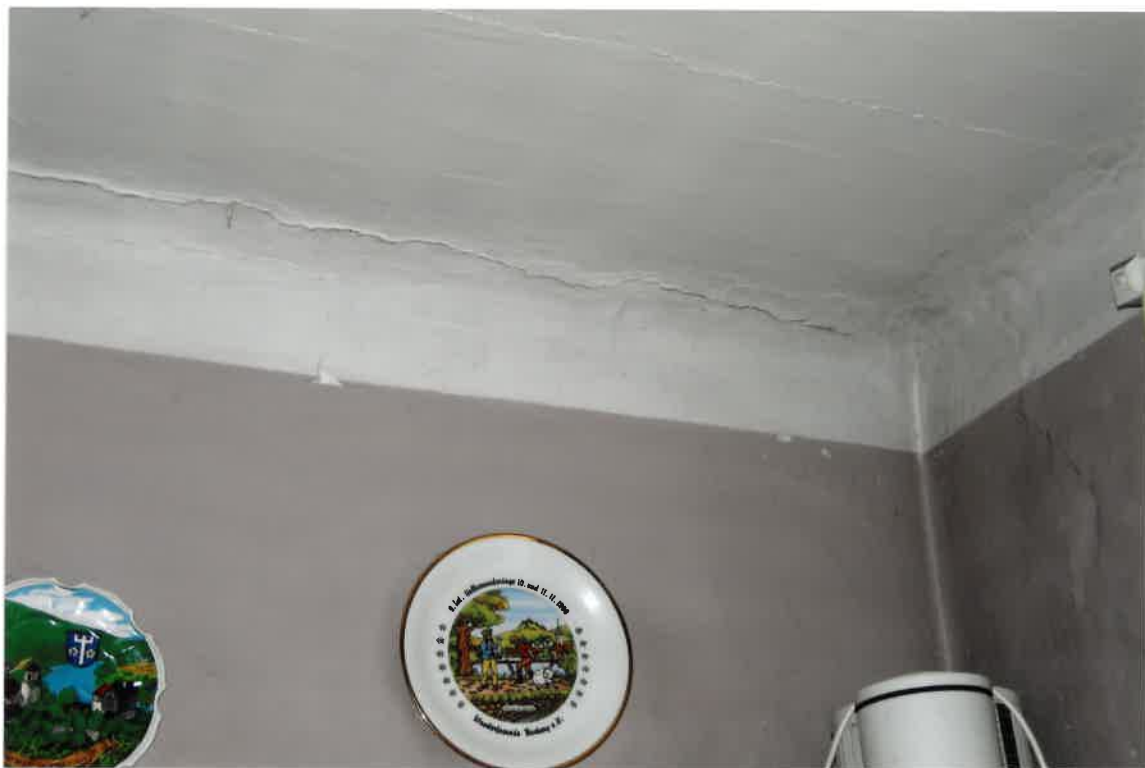
Fot. Nr 35. Pęknięcia w miejscu styku stropu i ściany i wzdłuż belki stropowej w lokalu nr 9 na I piętrze.

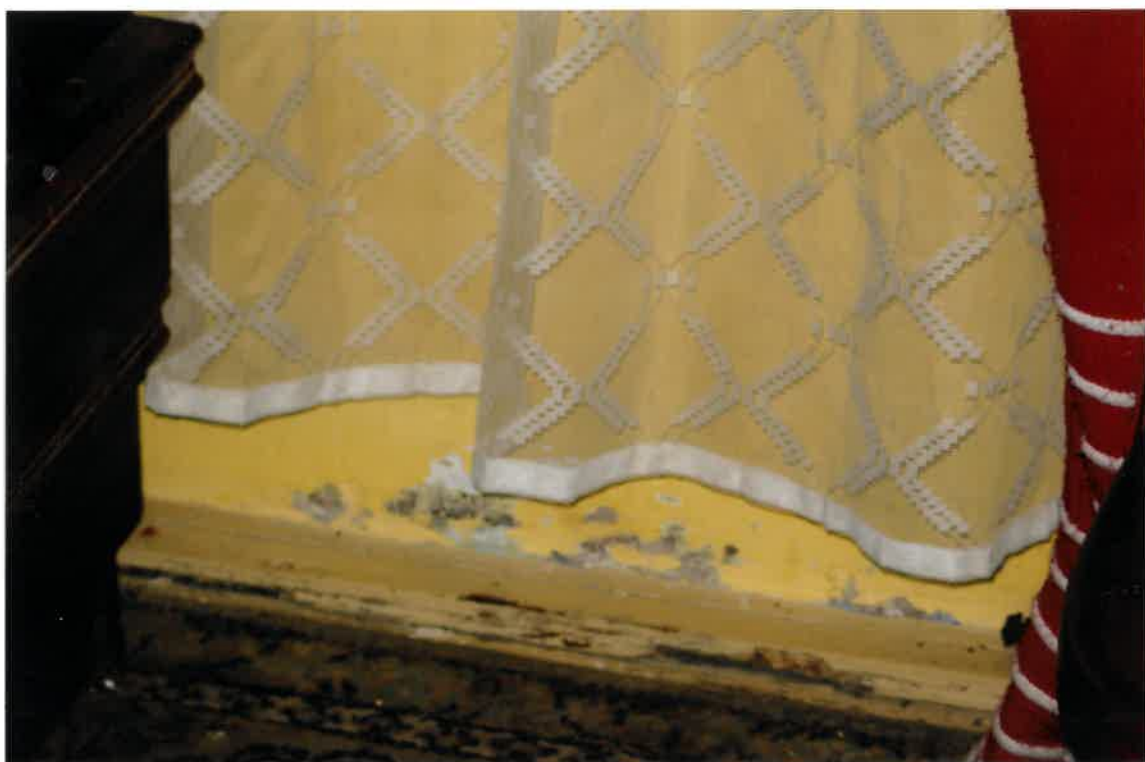
Fot. Nr 36. Ślady przemarzania ściany zewnętrznej w lokalu nr 12/13 na II piętrze.

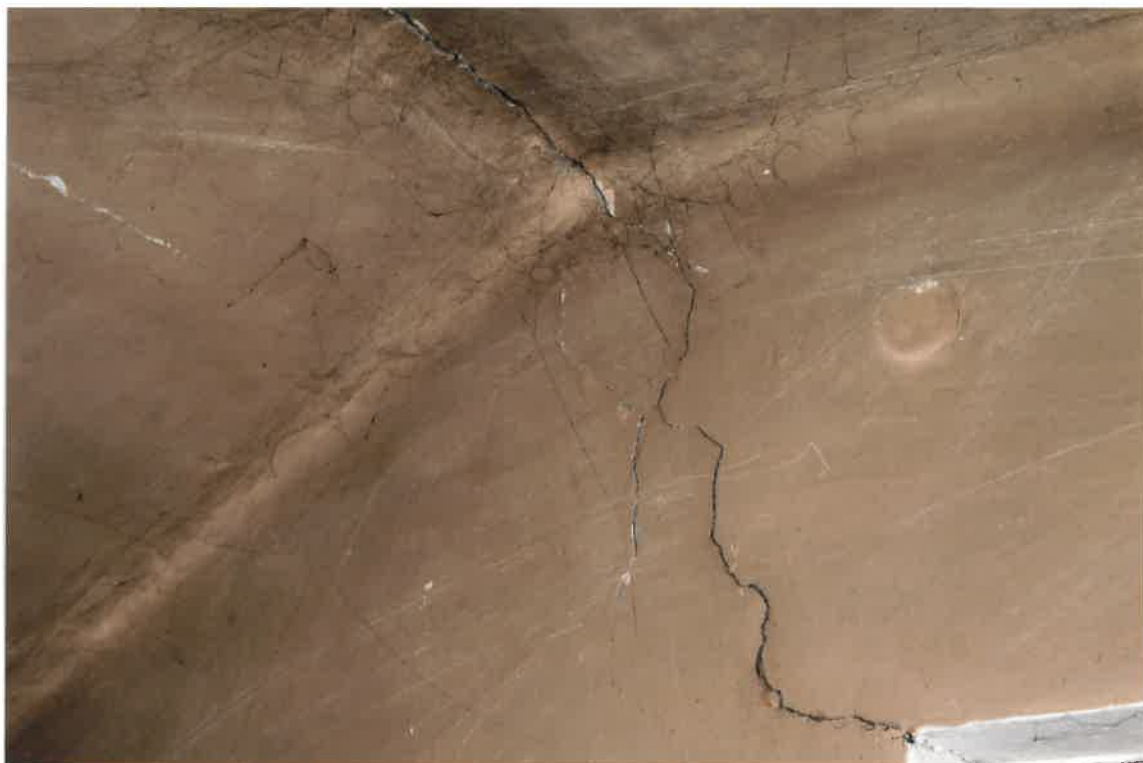
Fot. Nr 37. Pęknięcia na ścianie i stropie na klatce schodowej na II piętrze.

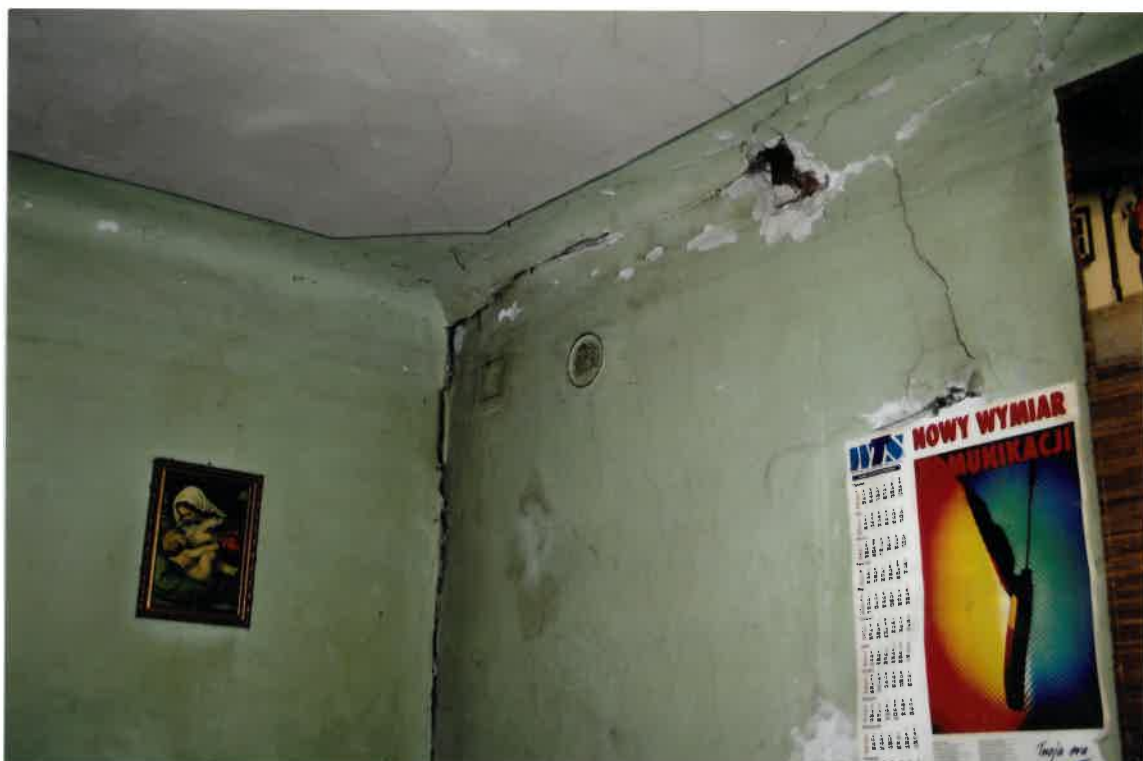
Fot. Nr 38. Pęknięcia ścian i stropu z ubytkami tynku w lokalu nr 16 na II piętrze.

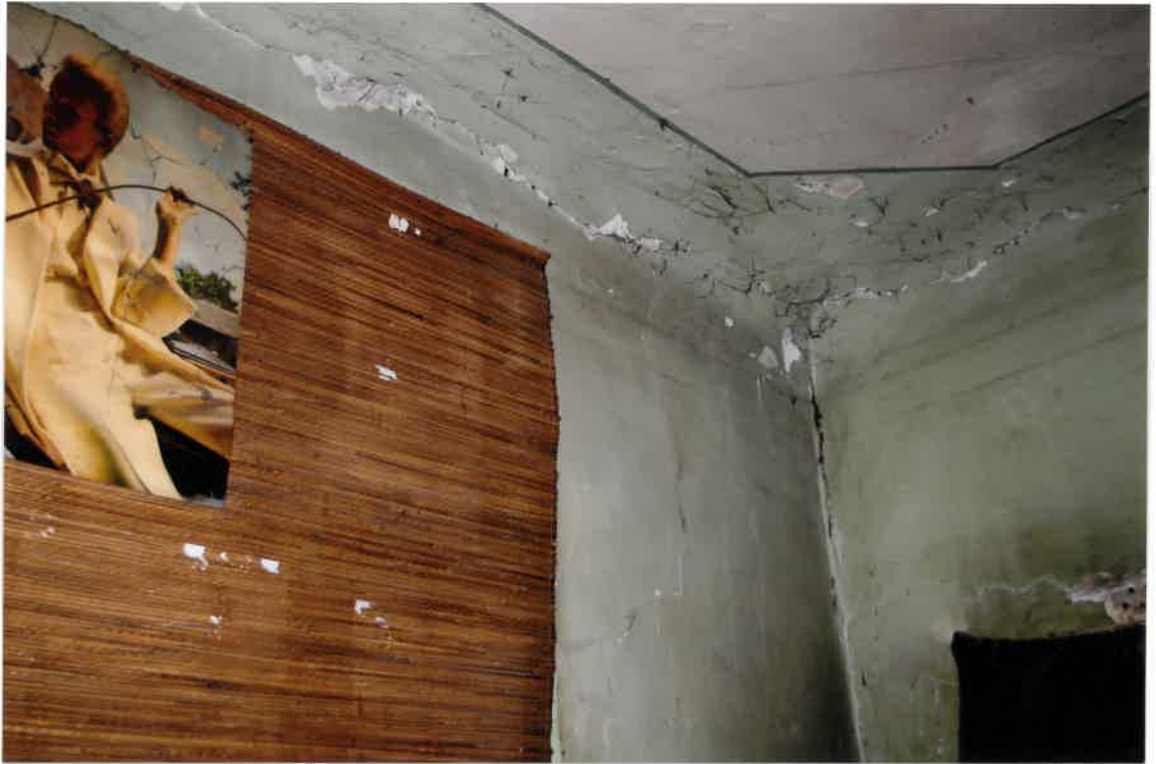
Fot. Nr 39. Pęknięcia na ścianie w narożniku pokoju w lokalu nr 16 na II piętrze.

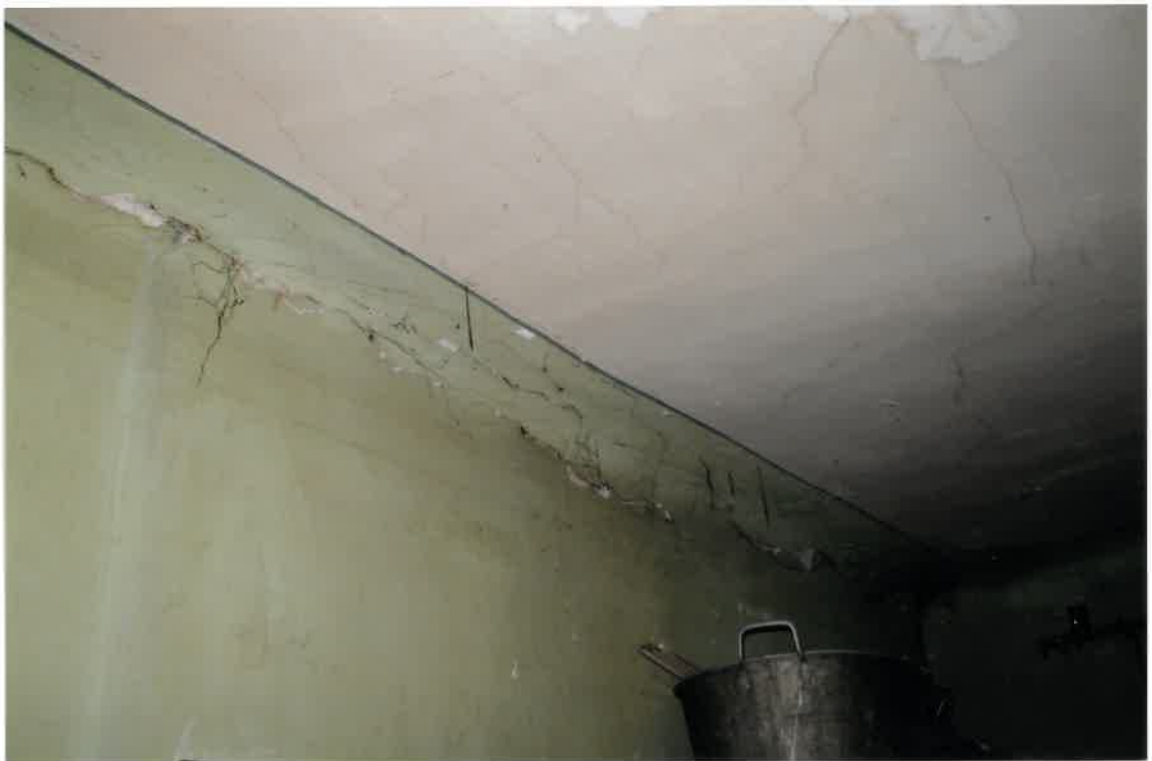
Fot. Nr 40. Pęknięcia ścian na styku ze stropem oraz pęknięcia na stropie w lokalu nr 16 na II piętrze.

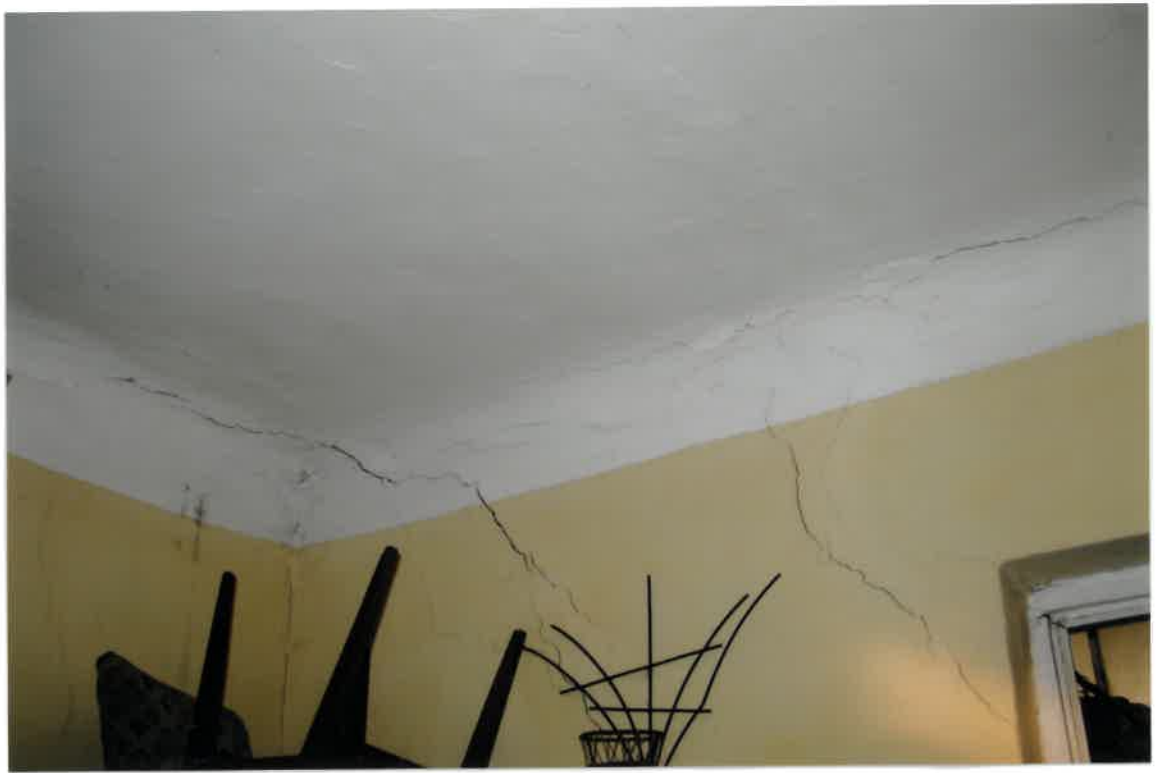
Fot. Nr 41. Pęknięcia na ścianie w narożniku pokoju w lokalu nr 16 na II piętrze.

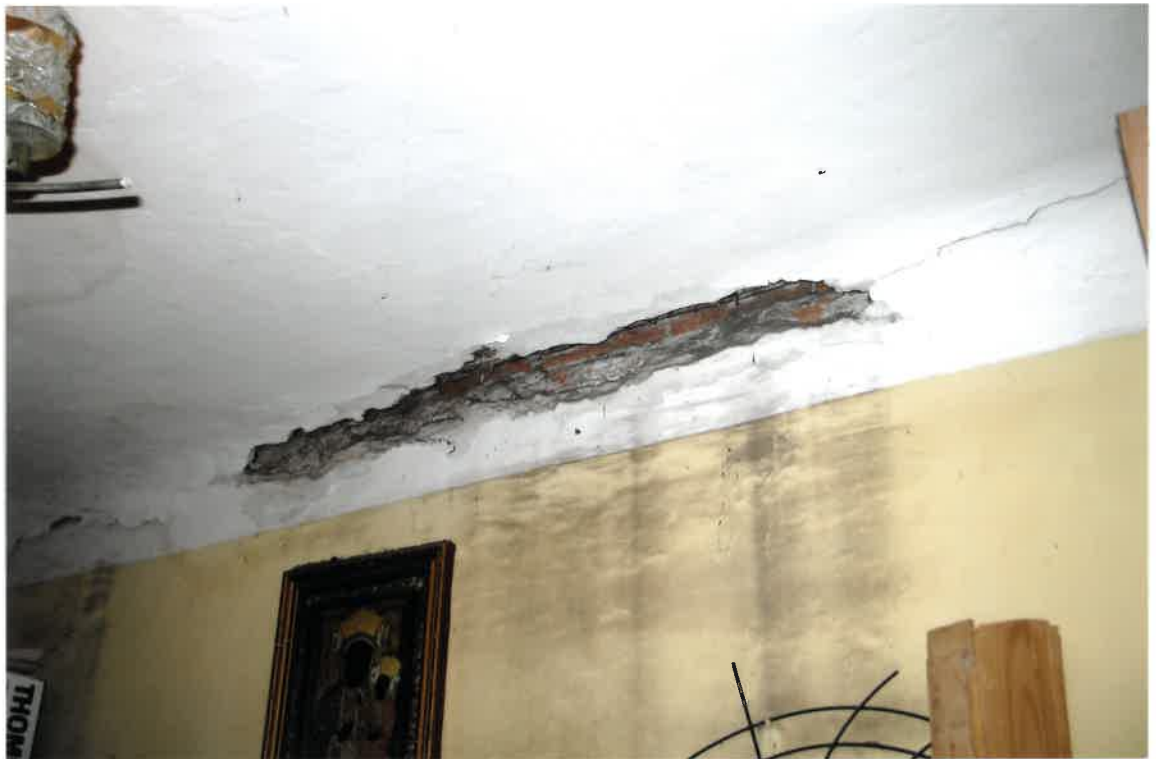
Fot. Nr 42. Pęknięcie na styku ściany ze stropem oraz pęknięcia na stropie i ubytki tynku w lokalu nr 16 na II piętrze. Widoczne ślady przemarzani ściany zewnętrznej.

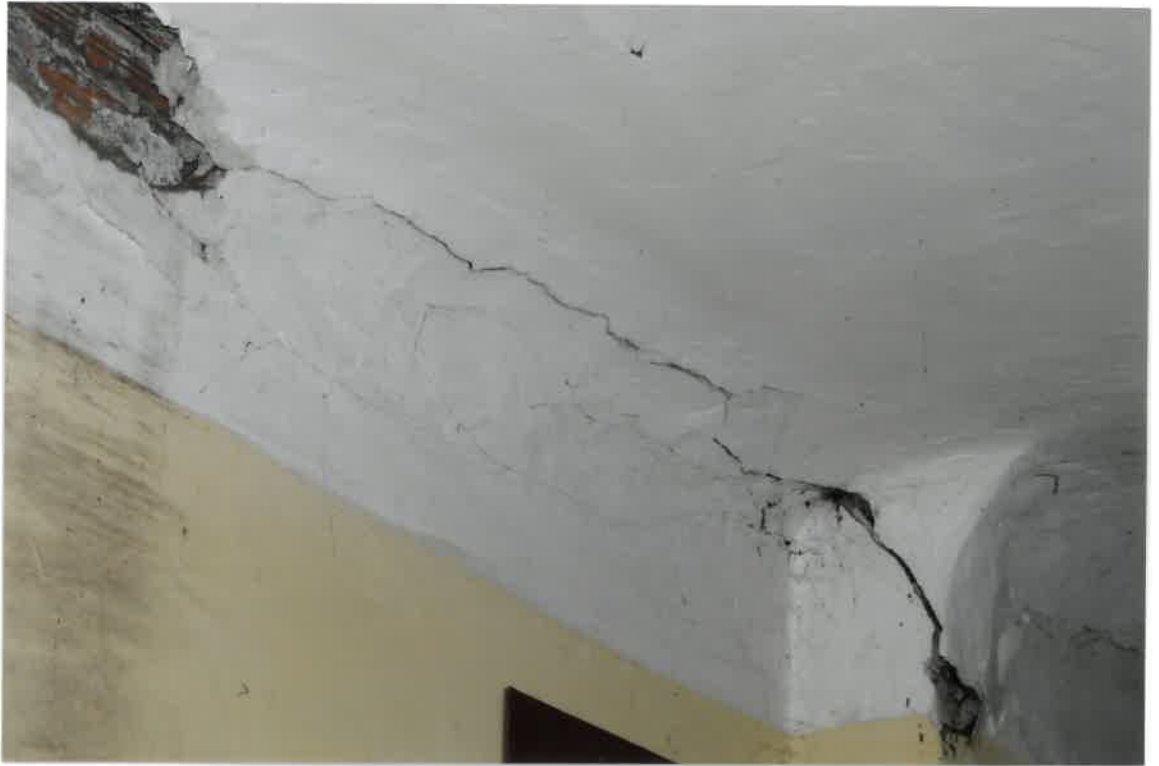
Fot. Nr 43. Pęknięcia w miejscu styku stropu i ściany oraz ubytki tynku w lokalu nr 16 na II piętrze.

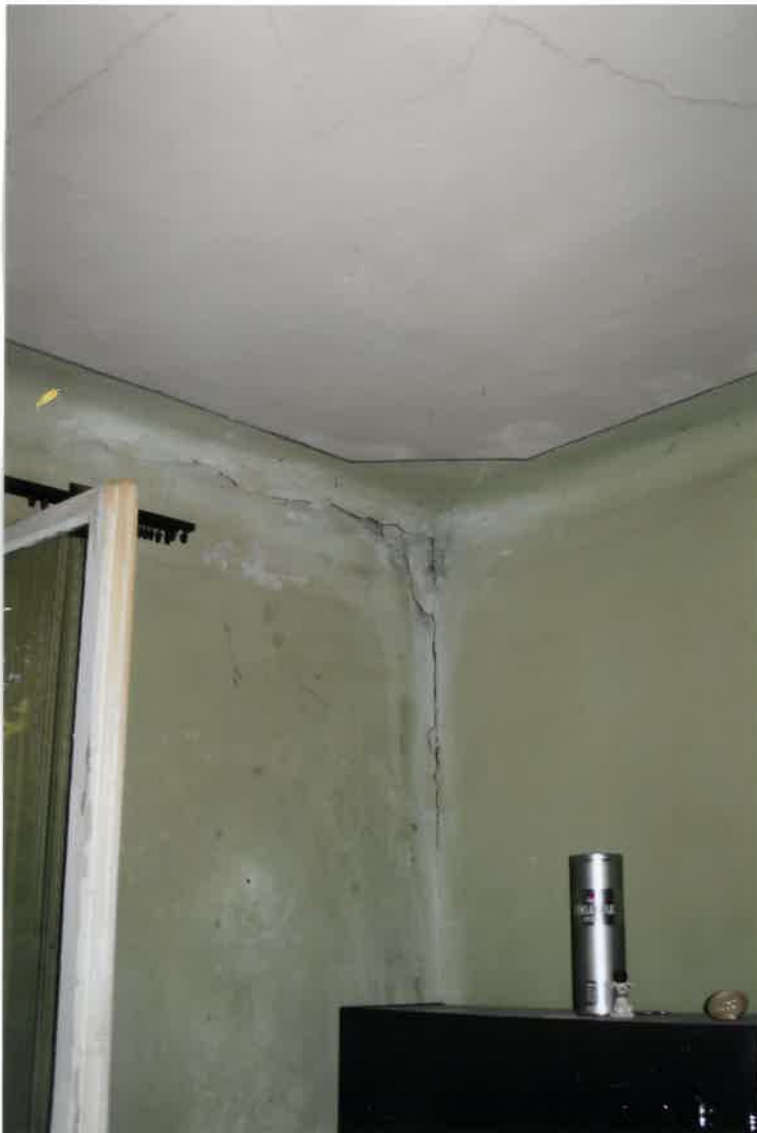
Fot. Nr 44. Pęknięcia na ścianie i na stropie w narożniku pokoju w lokalu nr 16 na II piętrze.

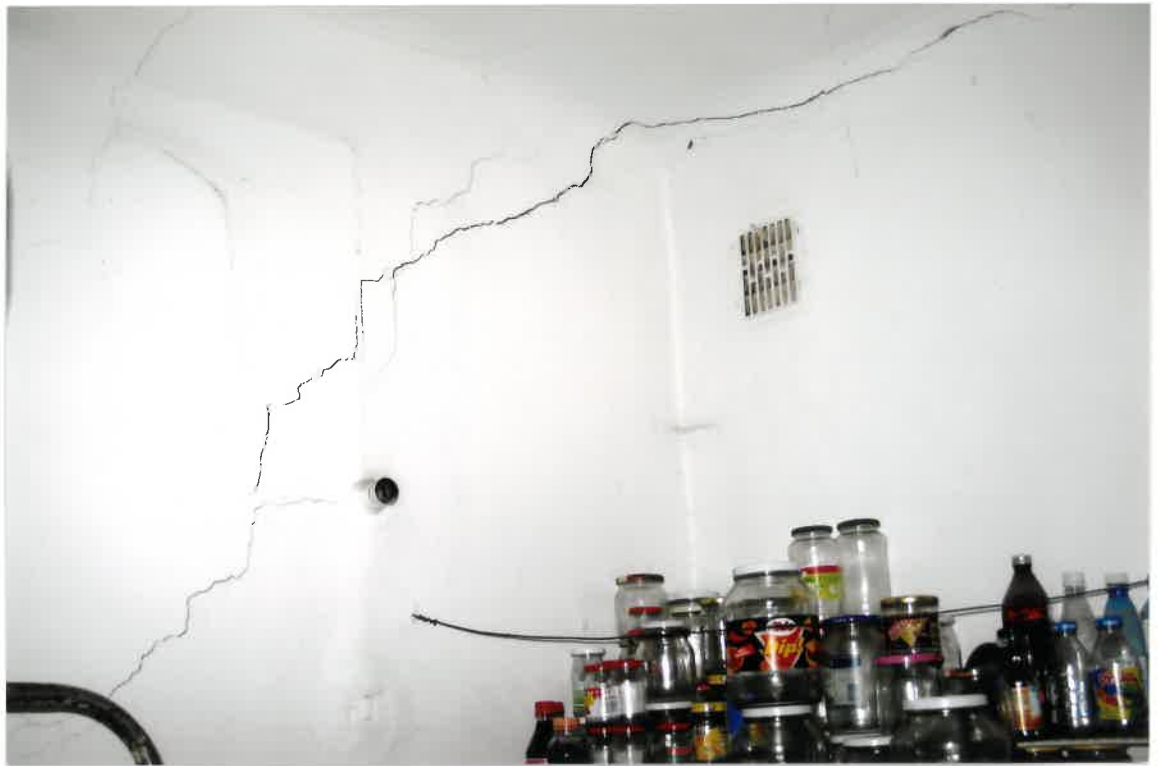
Fot. Nr 45. Pęknięcie w miejscu styku stropu i ściany zewnętrznej przechodzące na ścianę w lokalu nr 16 położonym na II piętrze nad prześwitem.

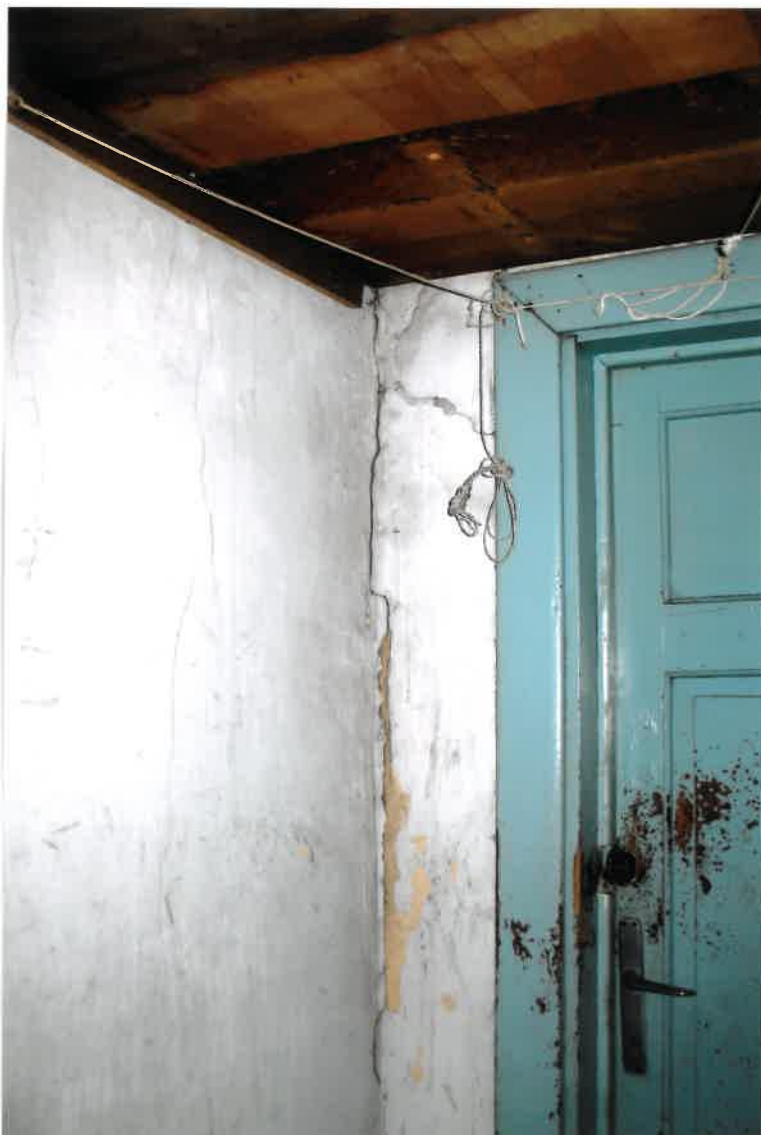
Fot. Nr 46. Pęknięcia na ścianie w narożniku na poddaszu.

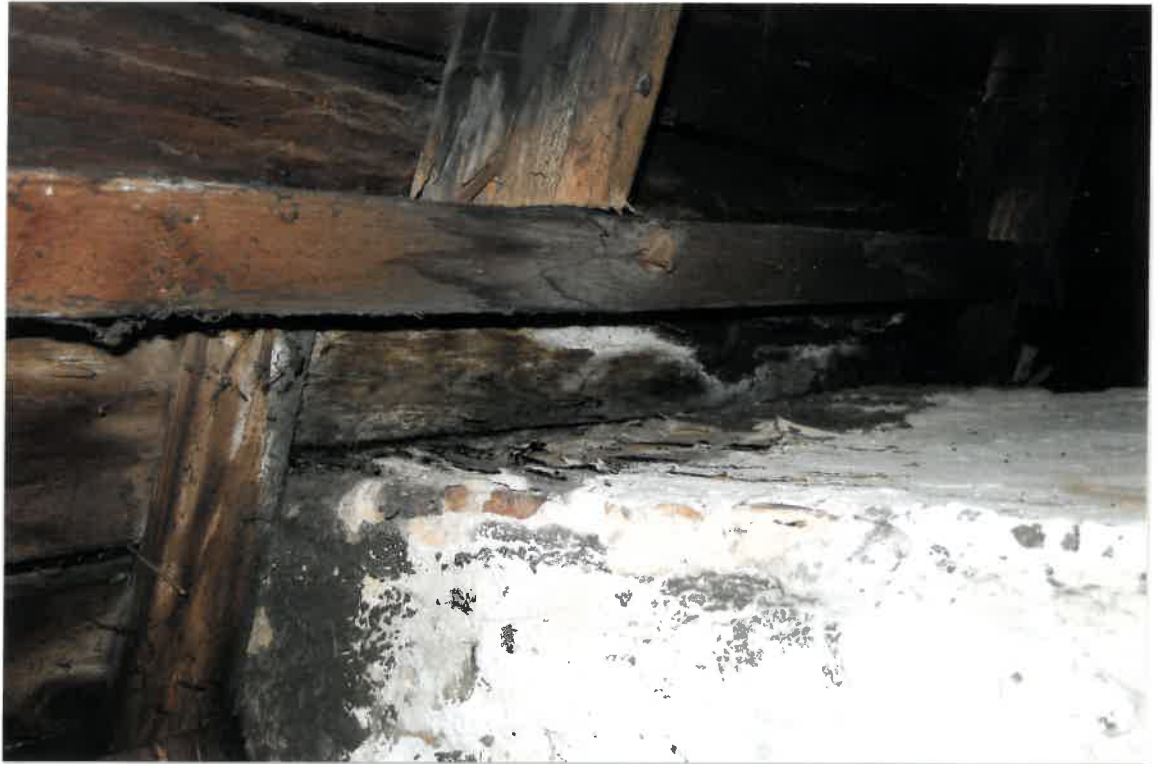
Fot. Nr 47. Drewniana więźba dachowa na skutek zalania jest porażona grzybem domowym przy kominie.

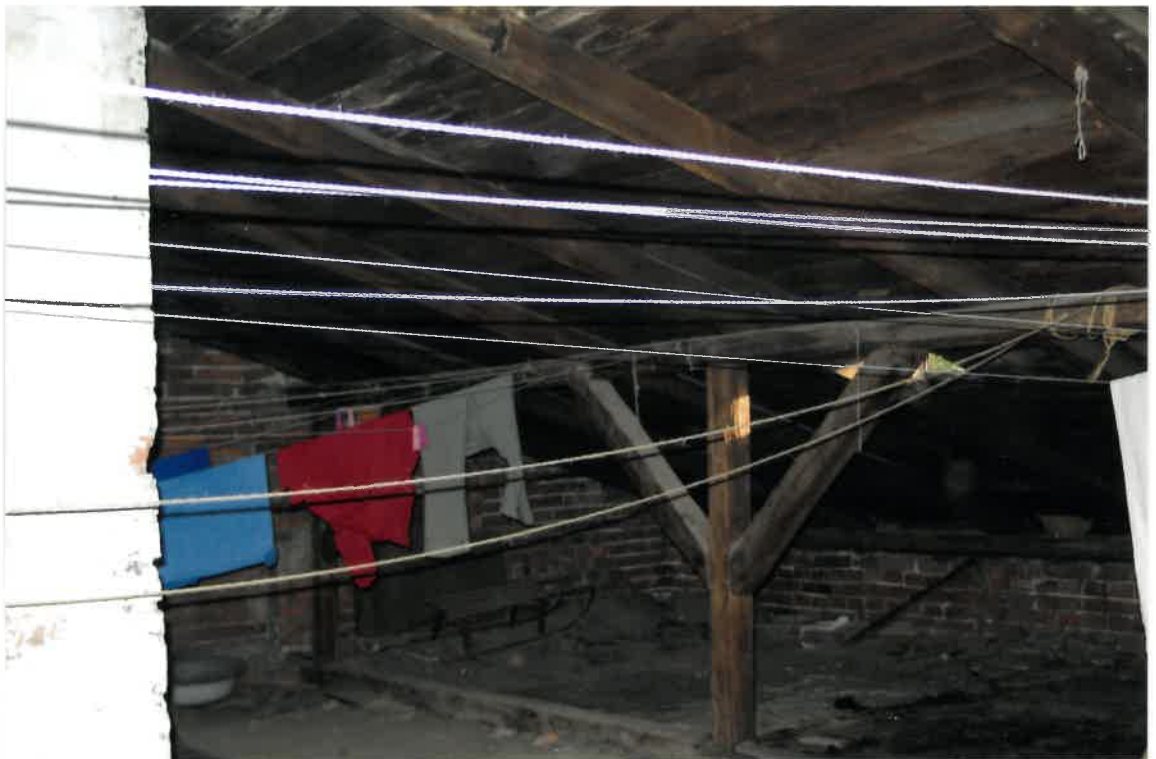
Fot. Nr 48. Widoczne ślady zacieków na deskowaniu spowodowane nieszczelnością pokrycia dachowego.

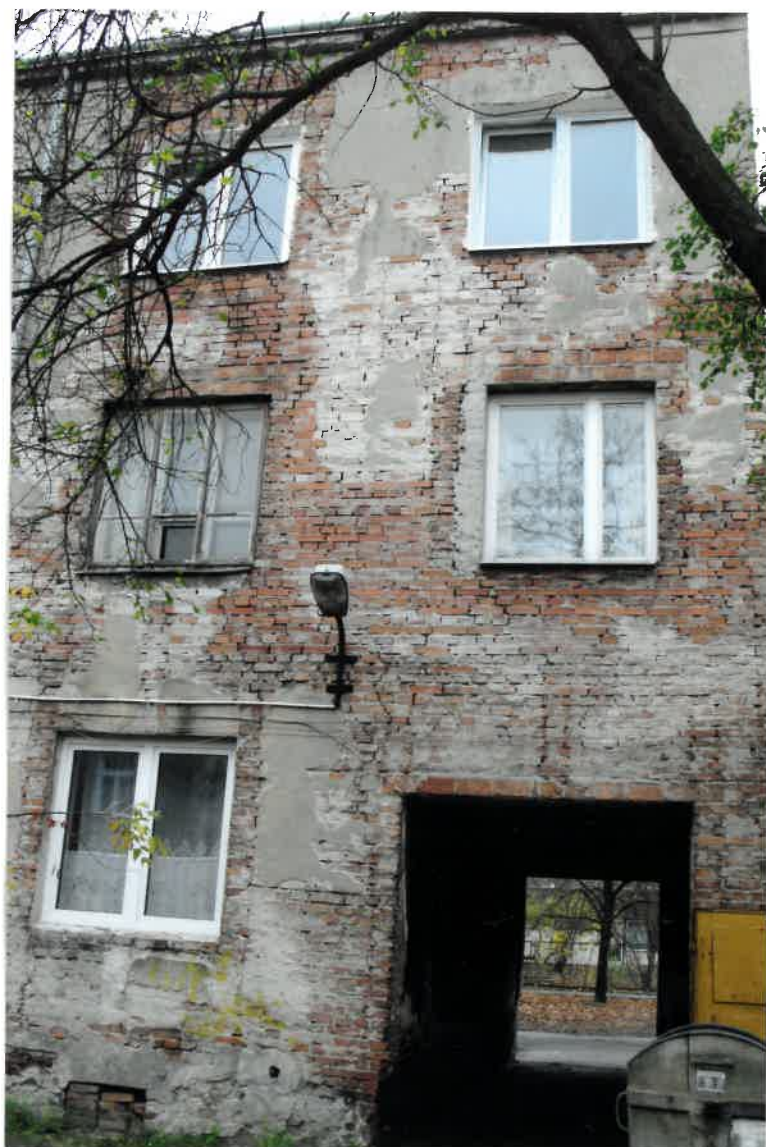
Fot. Nr 49. Widok elewacji od podwórka z widocznym pęknięciem pionowym między oknami i ubytkiem zaprawy w spoinach pomiędzy ceglami, brak tynku na elewacji.

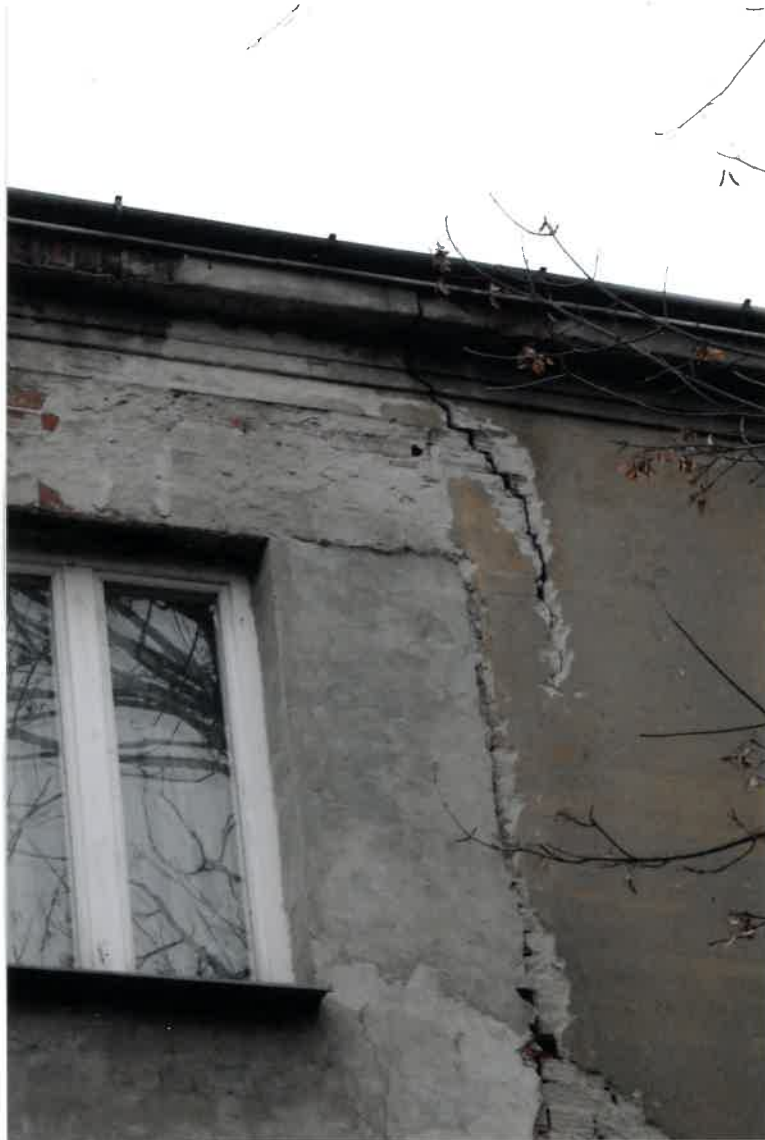
Fot. Nr 50. Widok elewacji od ulicy z widocznym pęknięciem pionowym między oknami i ubytkiem zaprawy w spoinach pomiędzy ceglami, ubytki tynku na elewacji.

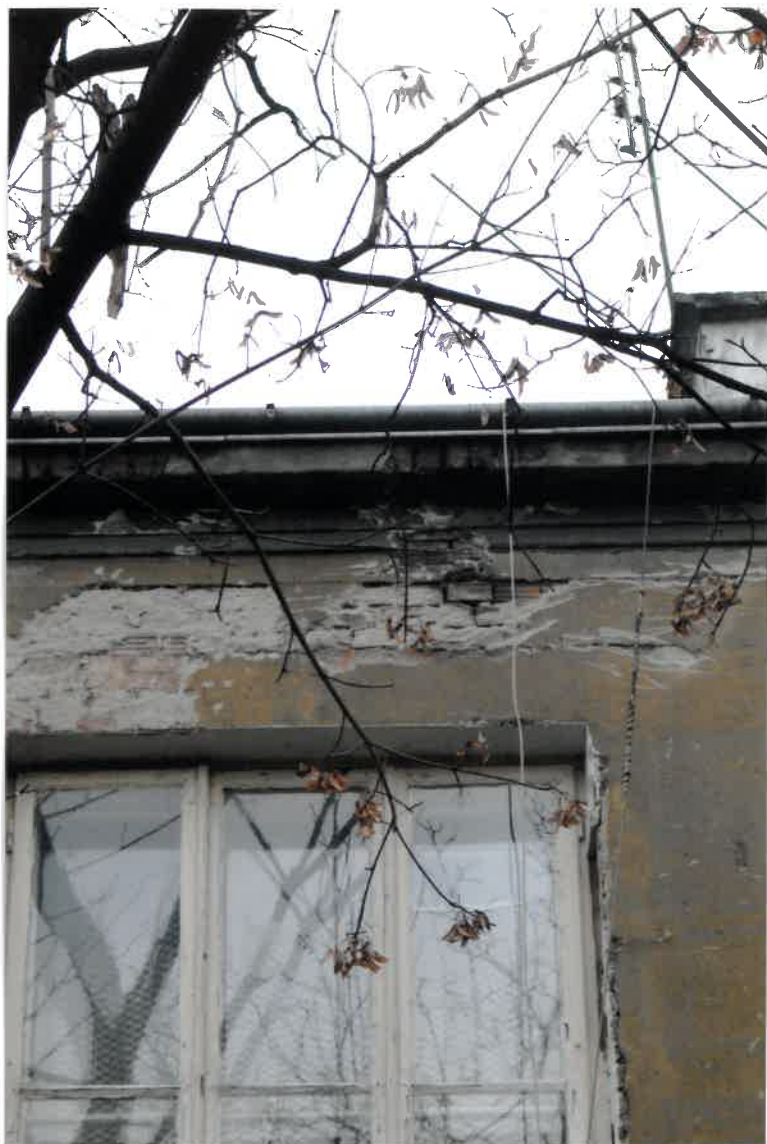
Fot. Nr 51. Widok elewacji od ulicy z widocznym pęknięciem poziomym nad oknem i ubytkiem zaprawy w spoinach pomiędzy ceglami, ubytki tynku na elewacji.
