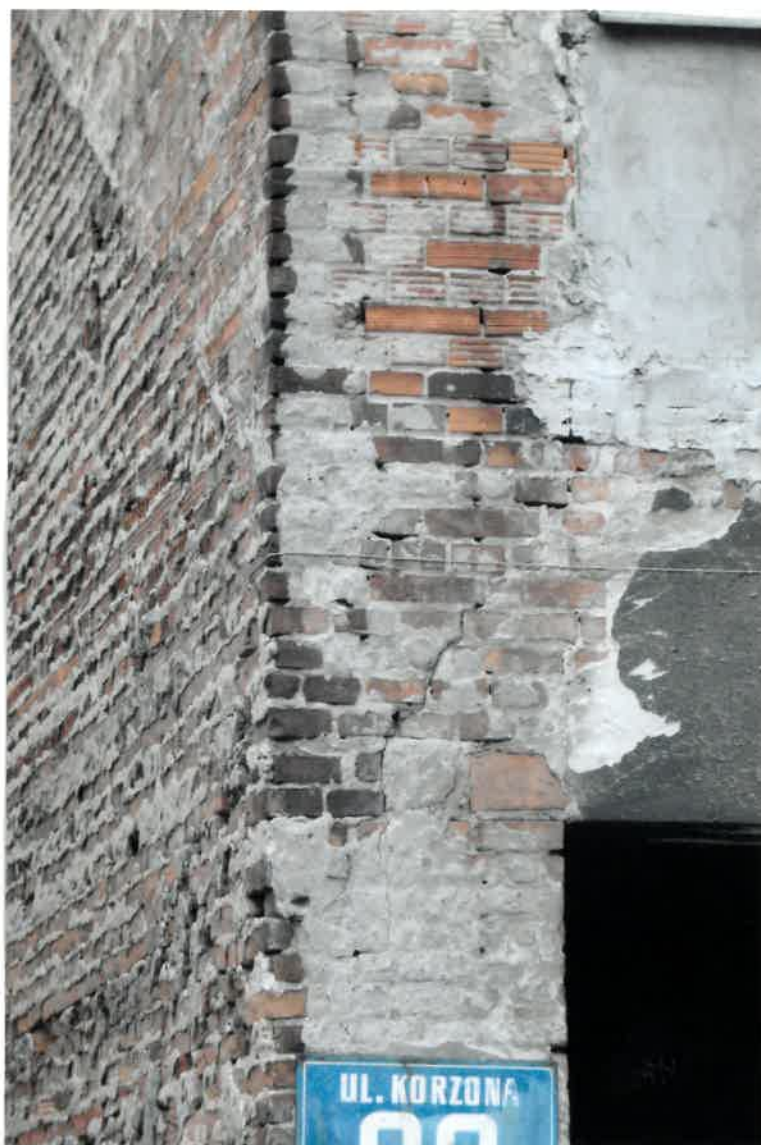
Fot. Nr 52. Widok elewacji od ulicy z widocznym pęknięciem pionowym nad ścianą prześwitu z ubytkiem zaprawy w spoinach pomiędzy ceglami, widoczne ubytki tynku na elewacji.

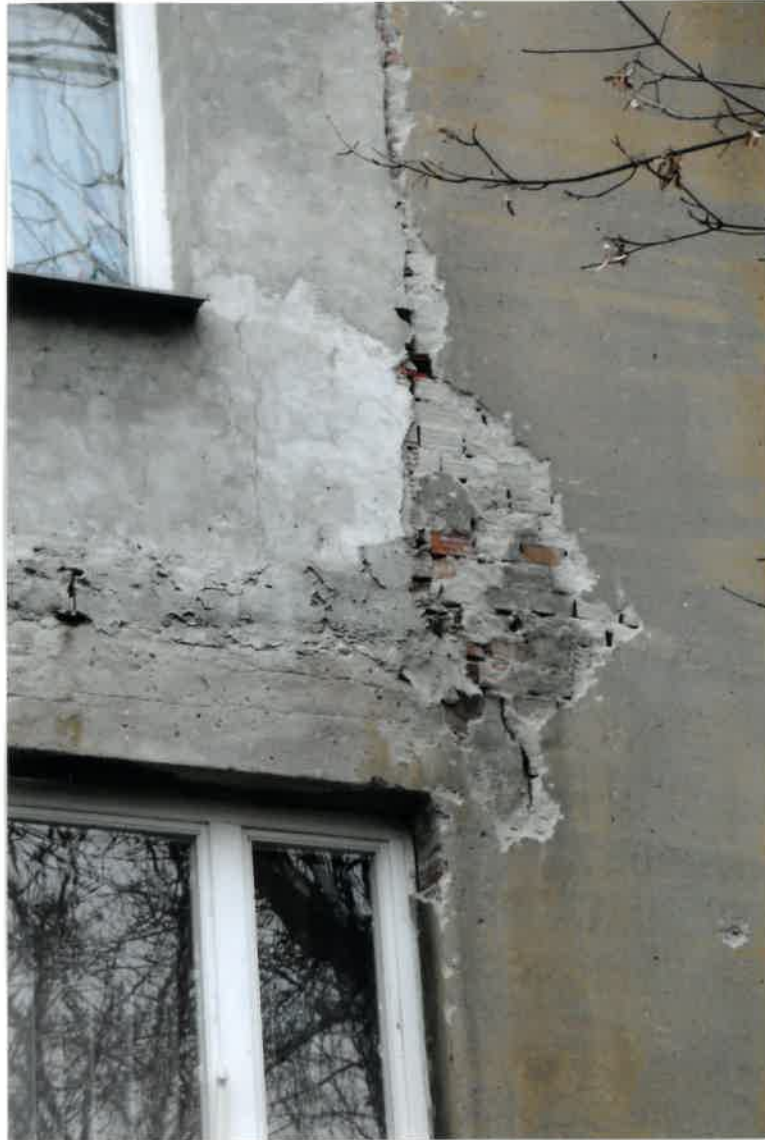
Fot. Nr 53. Widok elewacji od ulicy z widocznym pęknięciem pionowym i szczeliną w ścianie z ubytkiem zaprawy w spoinach pomiędzy ceglami, widoczne ubytki tynku na elewacji.

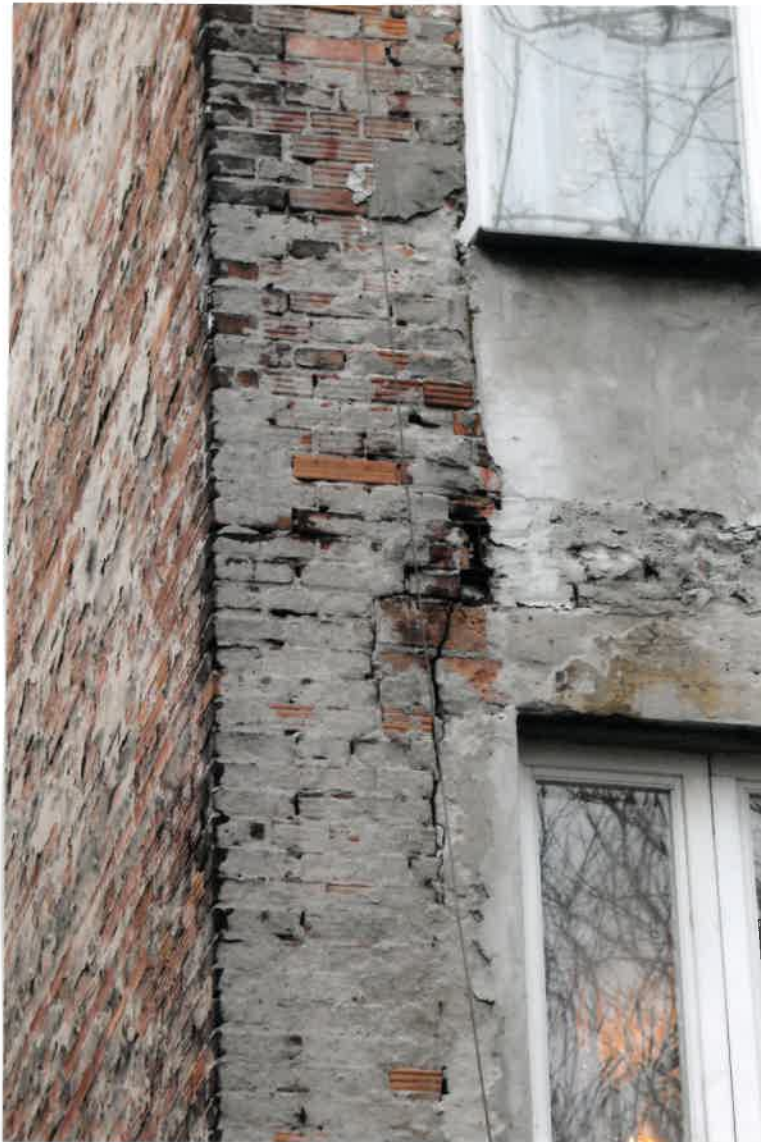
Fot. Nr 54. Widok elewacji od ^{ulicy} podwórka z widocznymi pęknięciami pionowymi i szczeliną w ścianie z ubytkiem zaprawy w spoinach pomiędzy ceglami, widoczne ubytki tynku na elewacji.
