EKSPERTYZA TECHNICZNA

budynku przy ul. Korzona 93 w Warszawie

Warszawa, maj 2005 r.

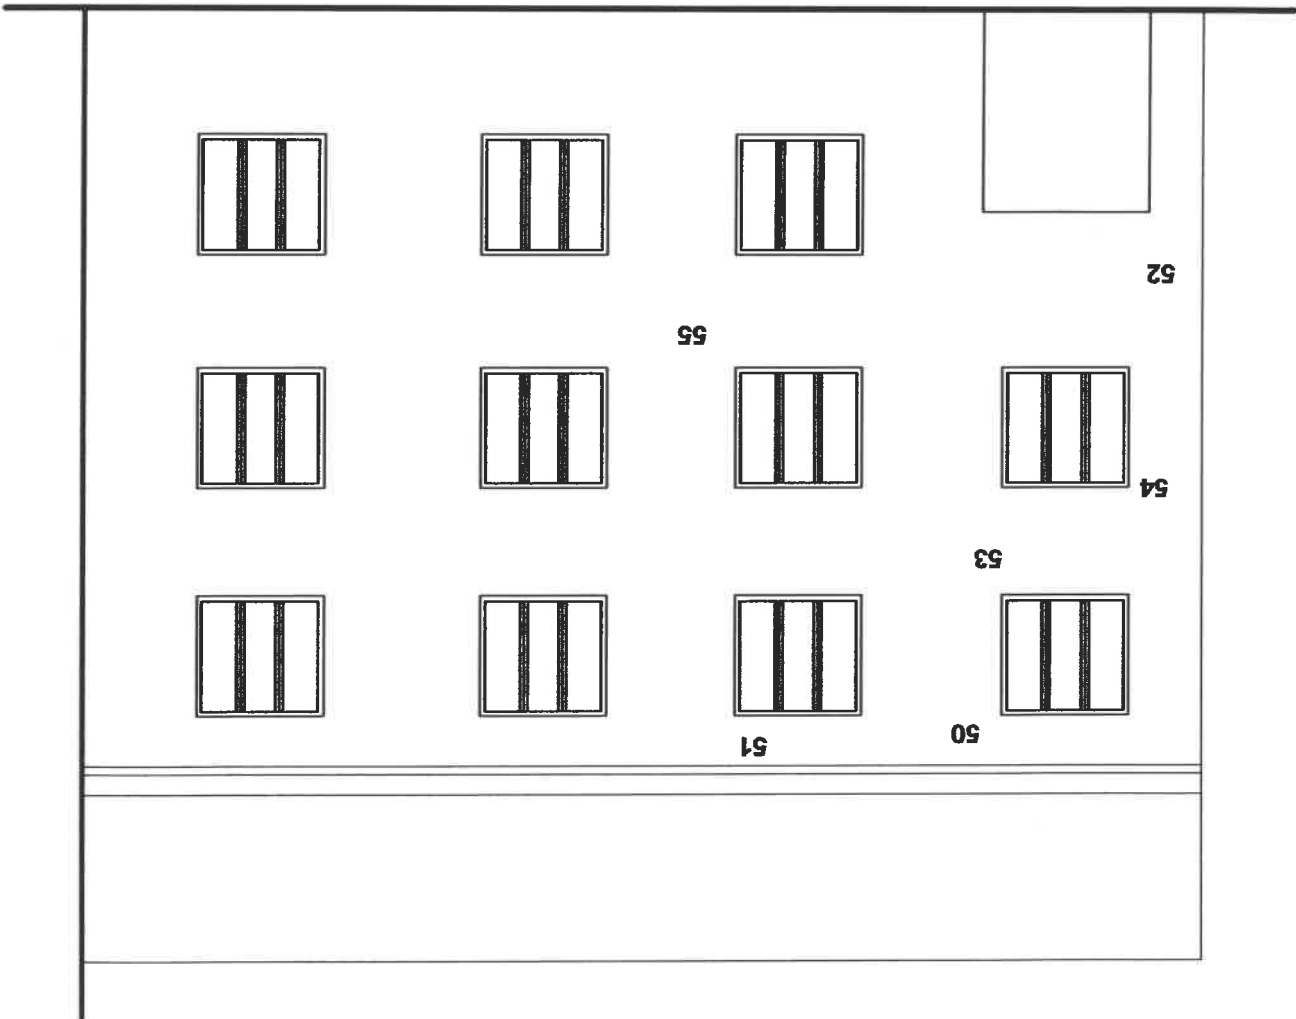
ELEWACJA OD ULICY 1 : 100

szczegółowy przegląd techniczny i badania makroskopowe stwierdza się niedostateczny stan wszystkich elementów budynku. Na ścianach zewnętrznych elewacji budynku występują pęknięcia i zarysowania (patrz fot. nr 50÷55) najwięcej od ulicy, w części południowej. Pęknięcia są usytuowane przeważnie nad i pod otworami okiennymi - ich rozwarcie wynosi 2 ÷ 10 mm. Pęknięcia znajdują się również na wewnętrznych ścianach w mieszkaniu nr 15, 14, 4/5, 9, 16 oraz na ścianach klatki schodowej (fot. 1 ÷ 46) oraz w przejeździe, o rozwarciu od 3 do 10 mm.

($\text{fot.50} \div \text{55}$) ubytki tynków ok. 30%.

Ściany zewnętrzne należy docieplić (pkt.3.1.). Uszkodzenia ścian jak pęknięcia i ubytki należy wypchnąć metodą iniekcji środkami polimerowo-cementowymi zapewniającymi szczelność, przyczepność i trwałość.

- pęknięcia ścian zewnętrznych i wewnętrznych należy zamiektować zaprawą modyfikowaną

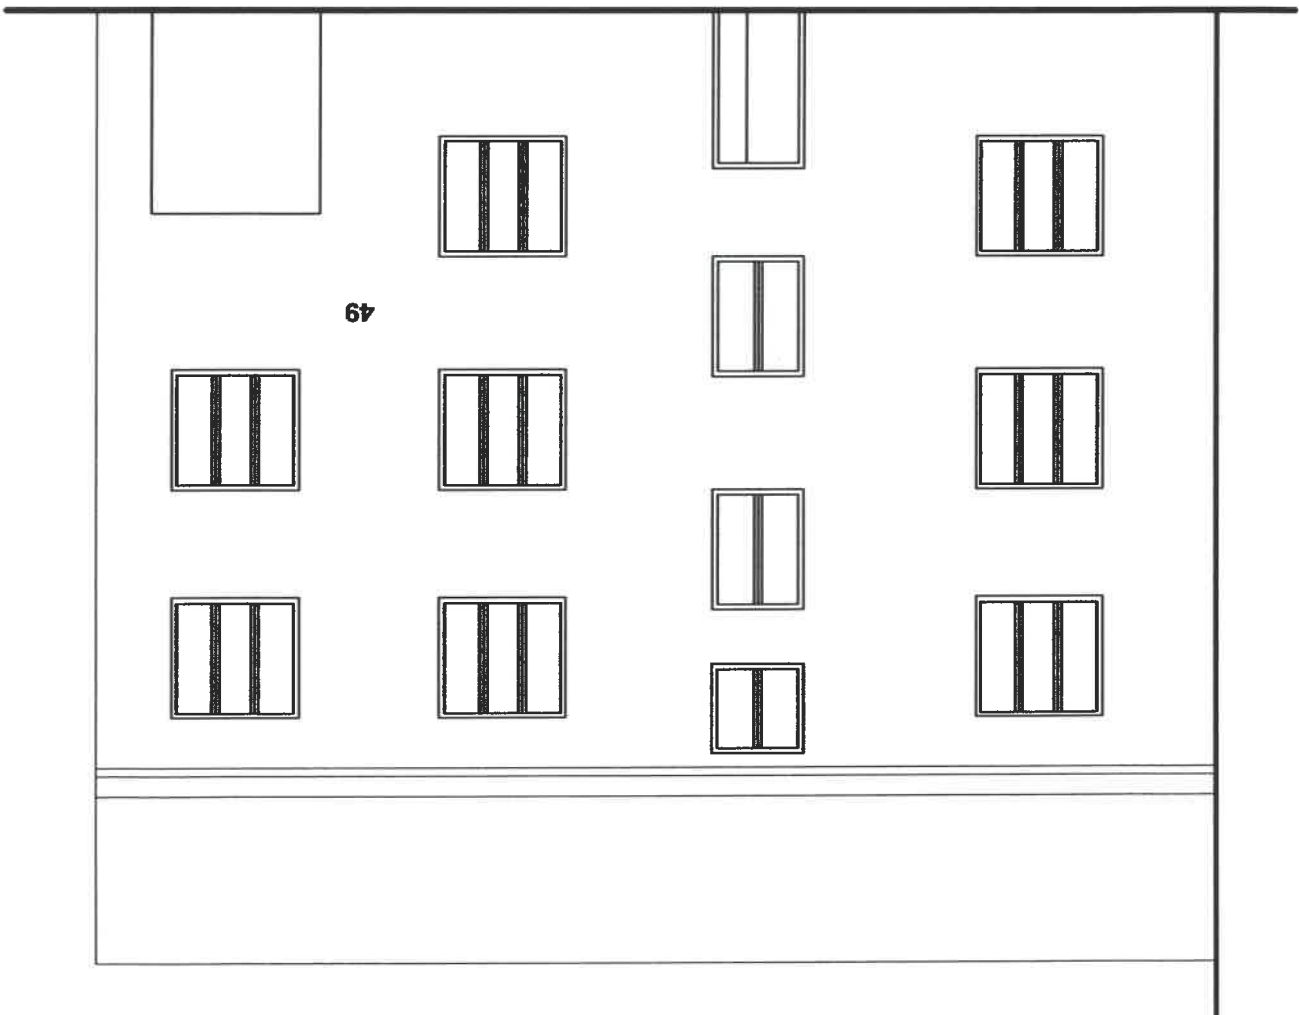
ELEWACJA OD PODWÓRKA 1 : 100

Na elewacji od strony podwórka tynki całkowicie odpadły (fot. 49). Na elewacji od ulicy
